SKLEPEK[®]

Variabilní ocelové sklepní kóje

KATALOG

rekonstrukce venkovního schodiště

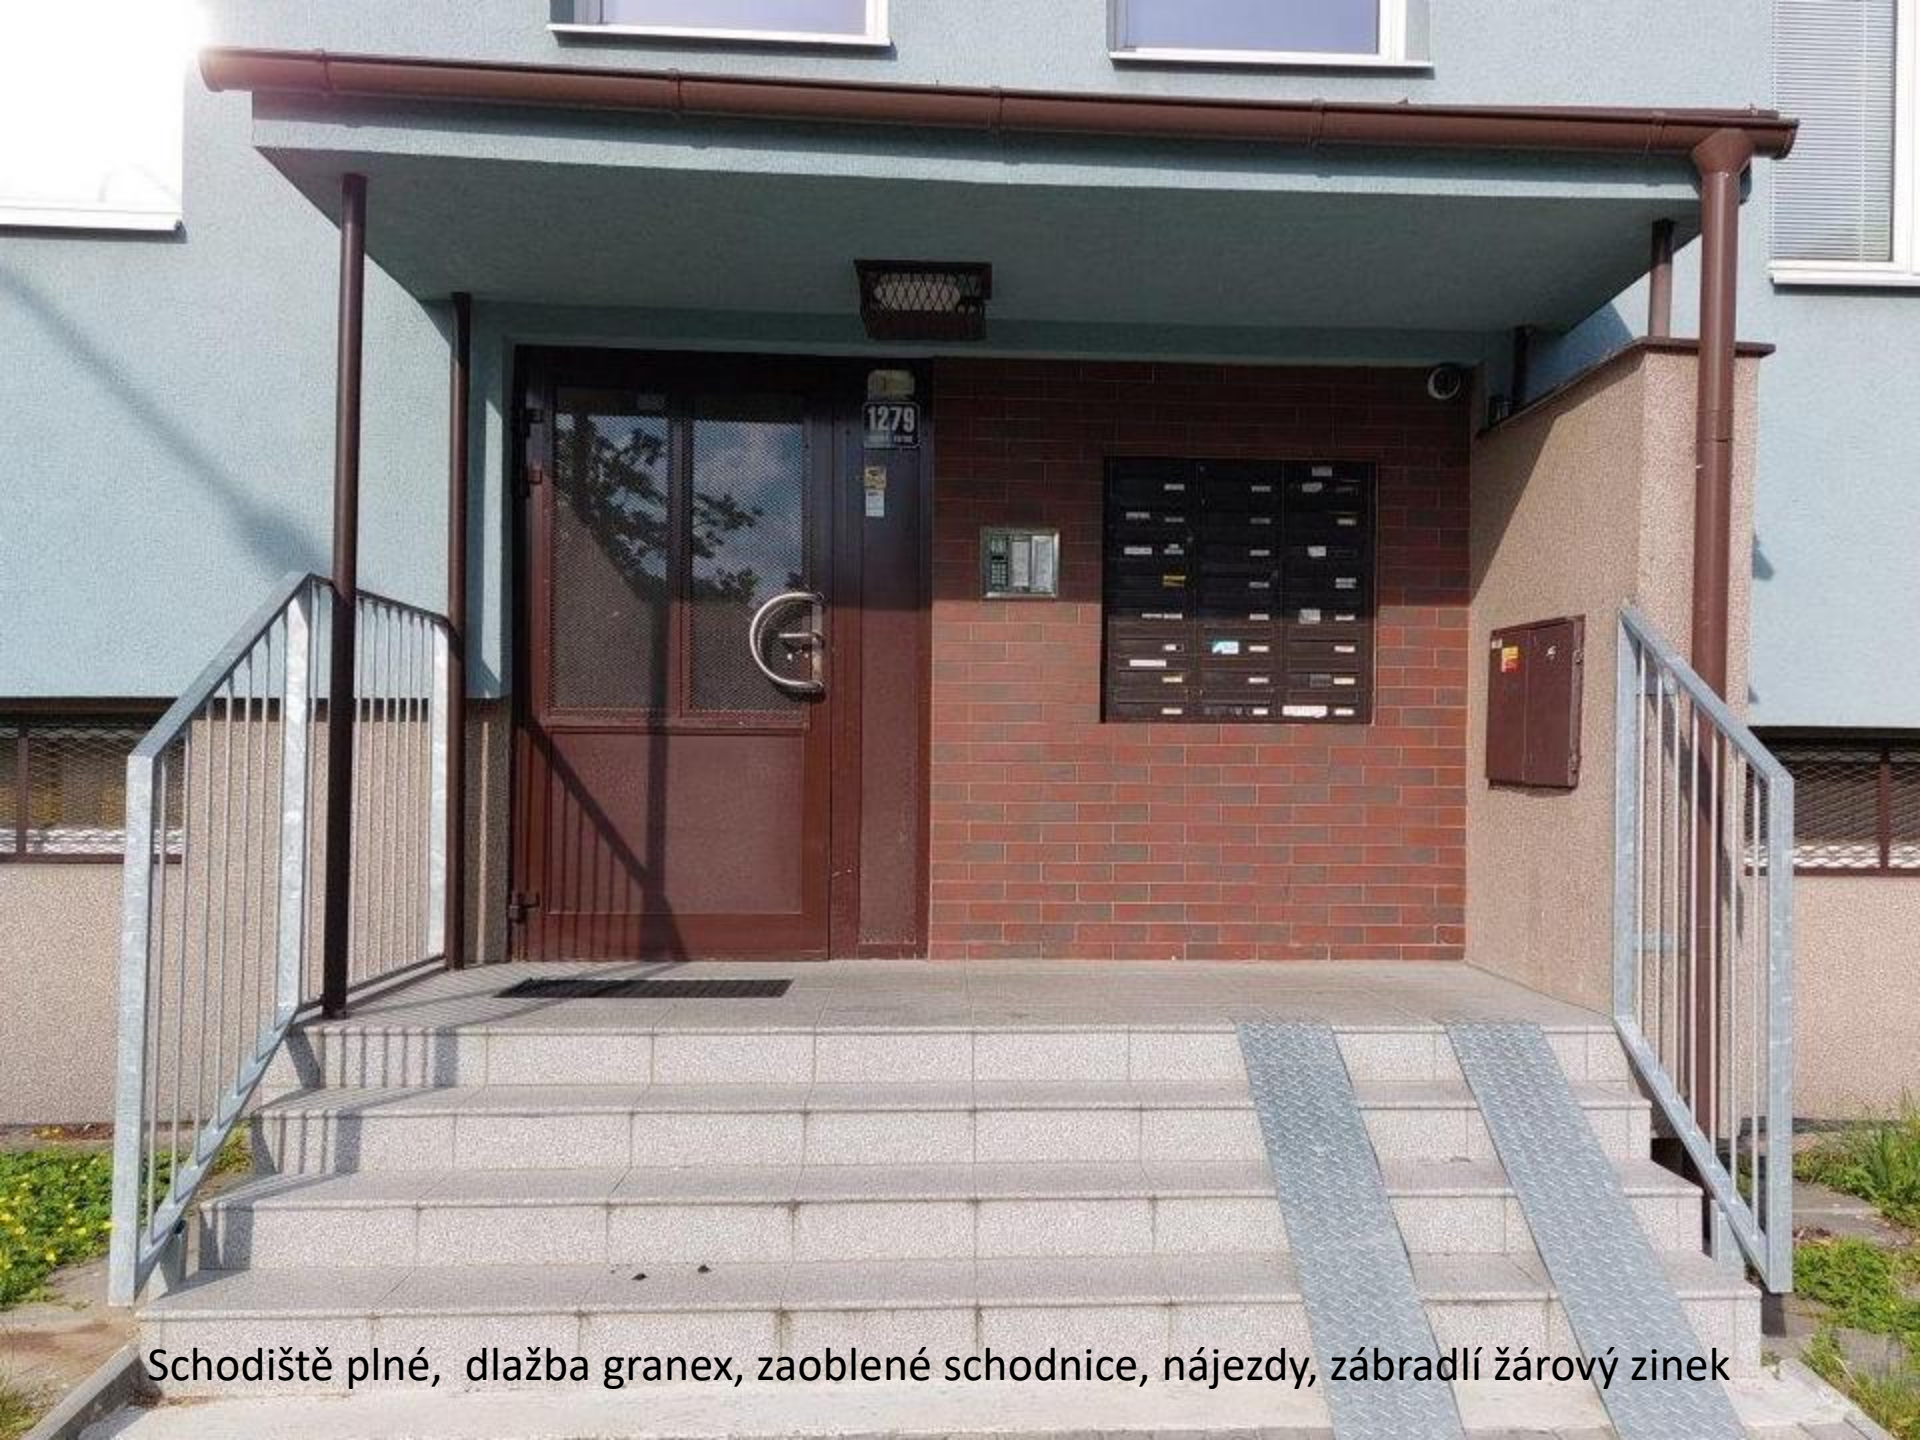
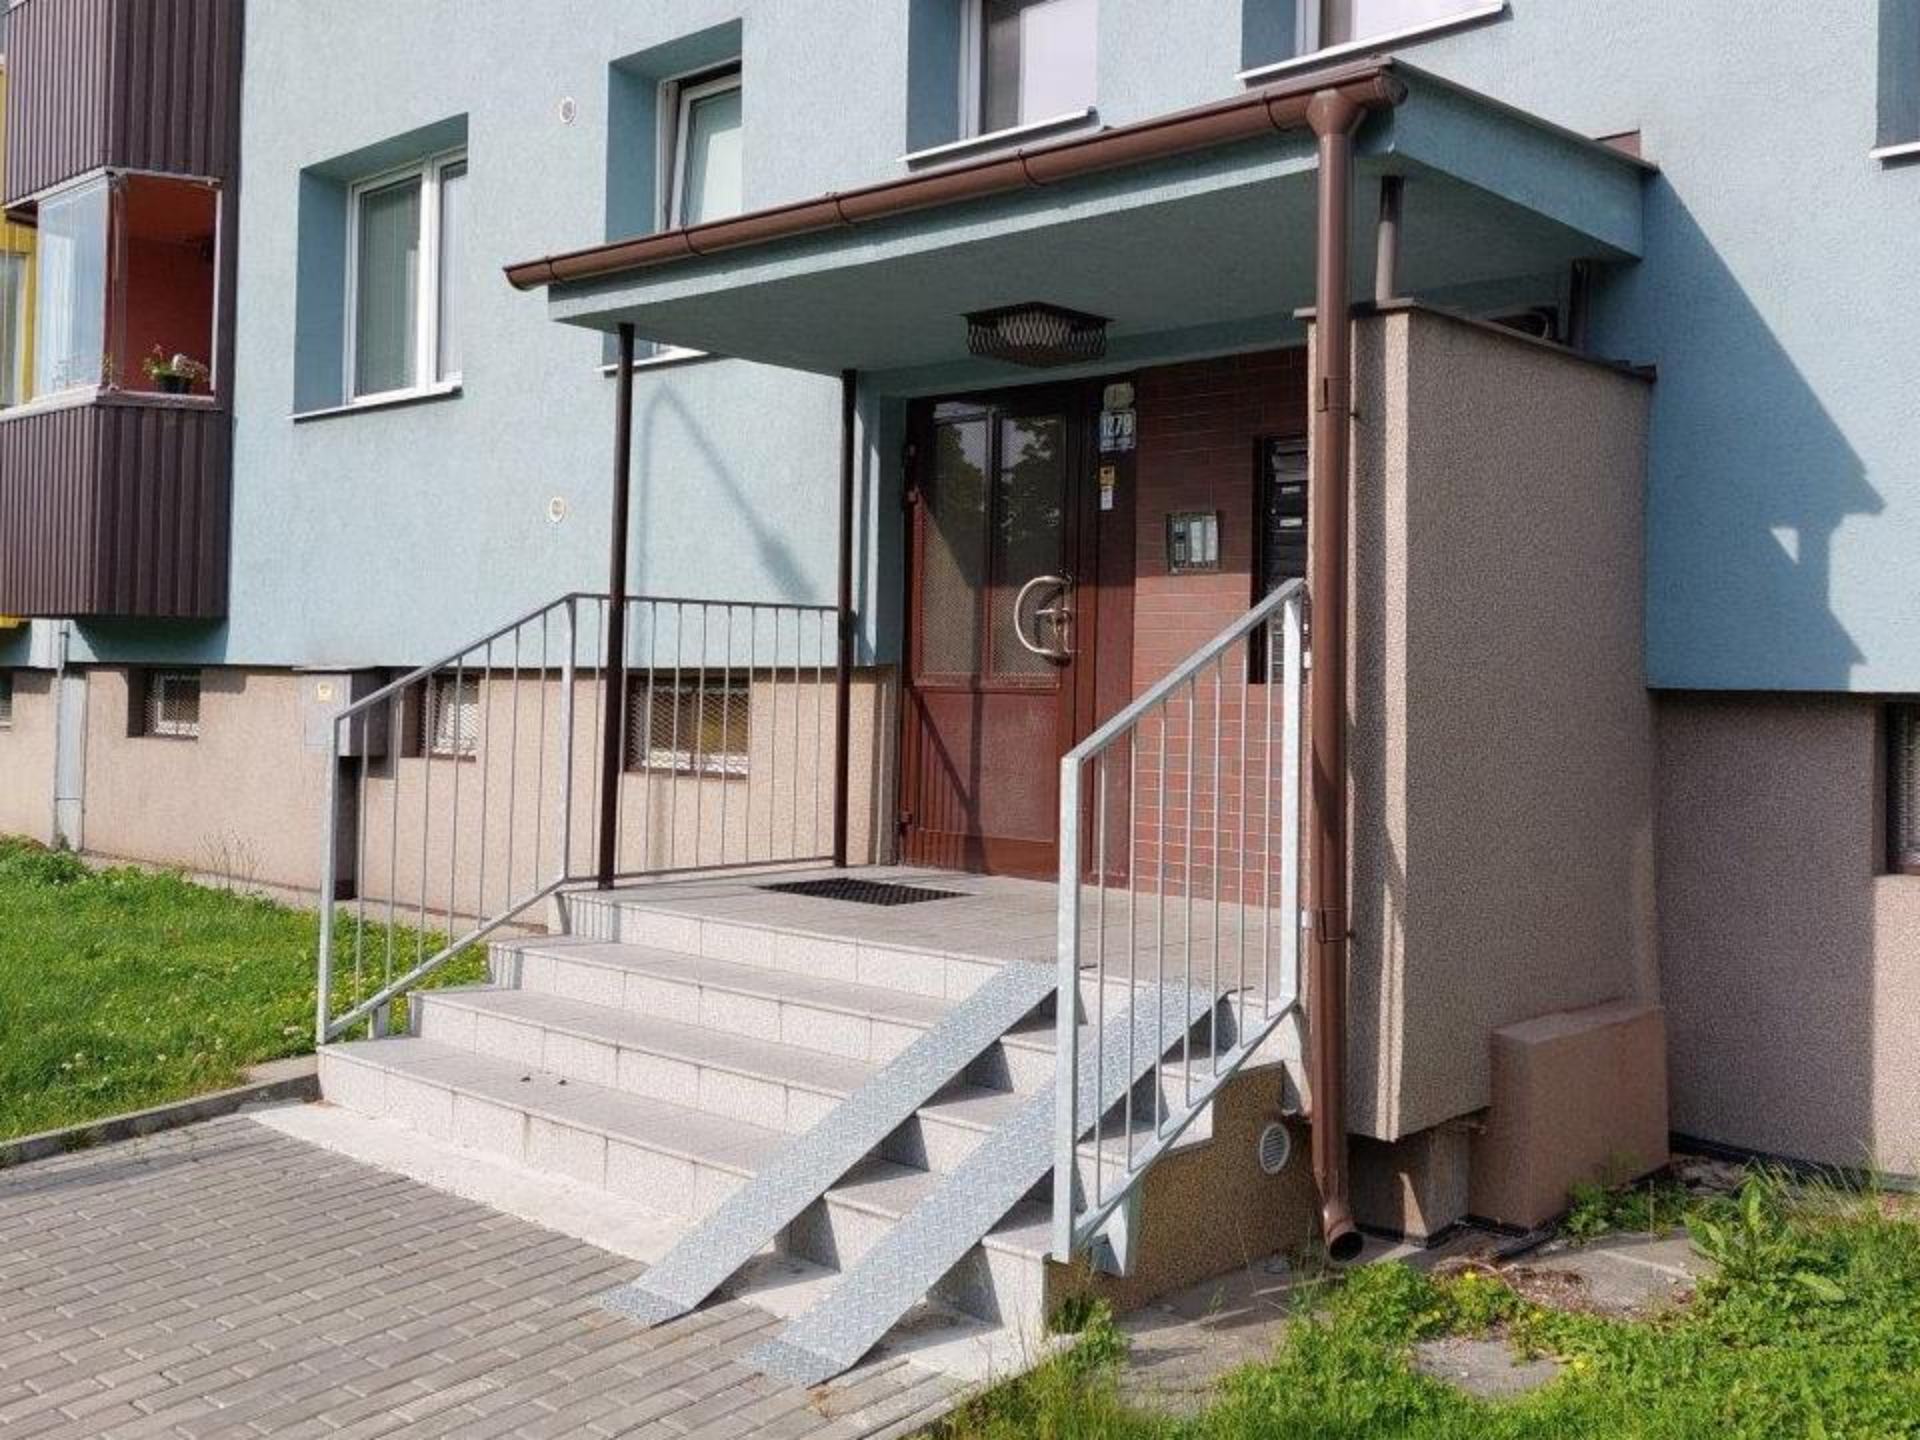
Schodiště plné, dlažba granex, zaoblené schodnice, nájezdy, zábradlí žárový zinek

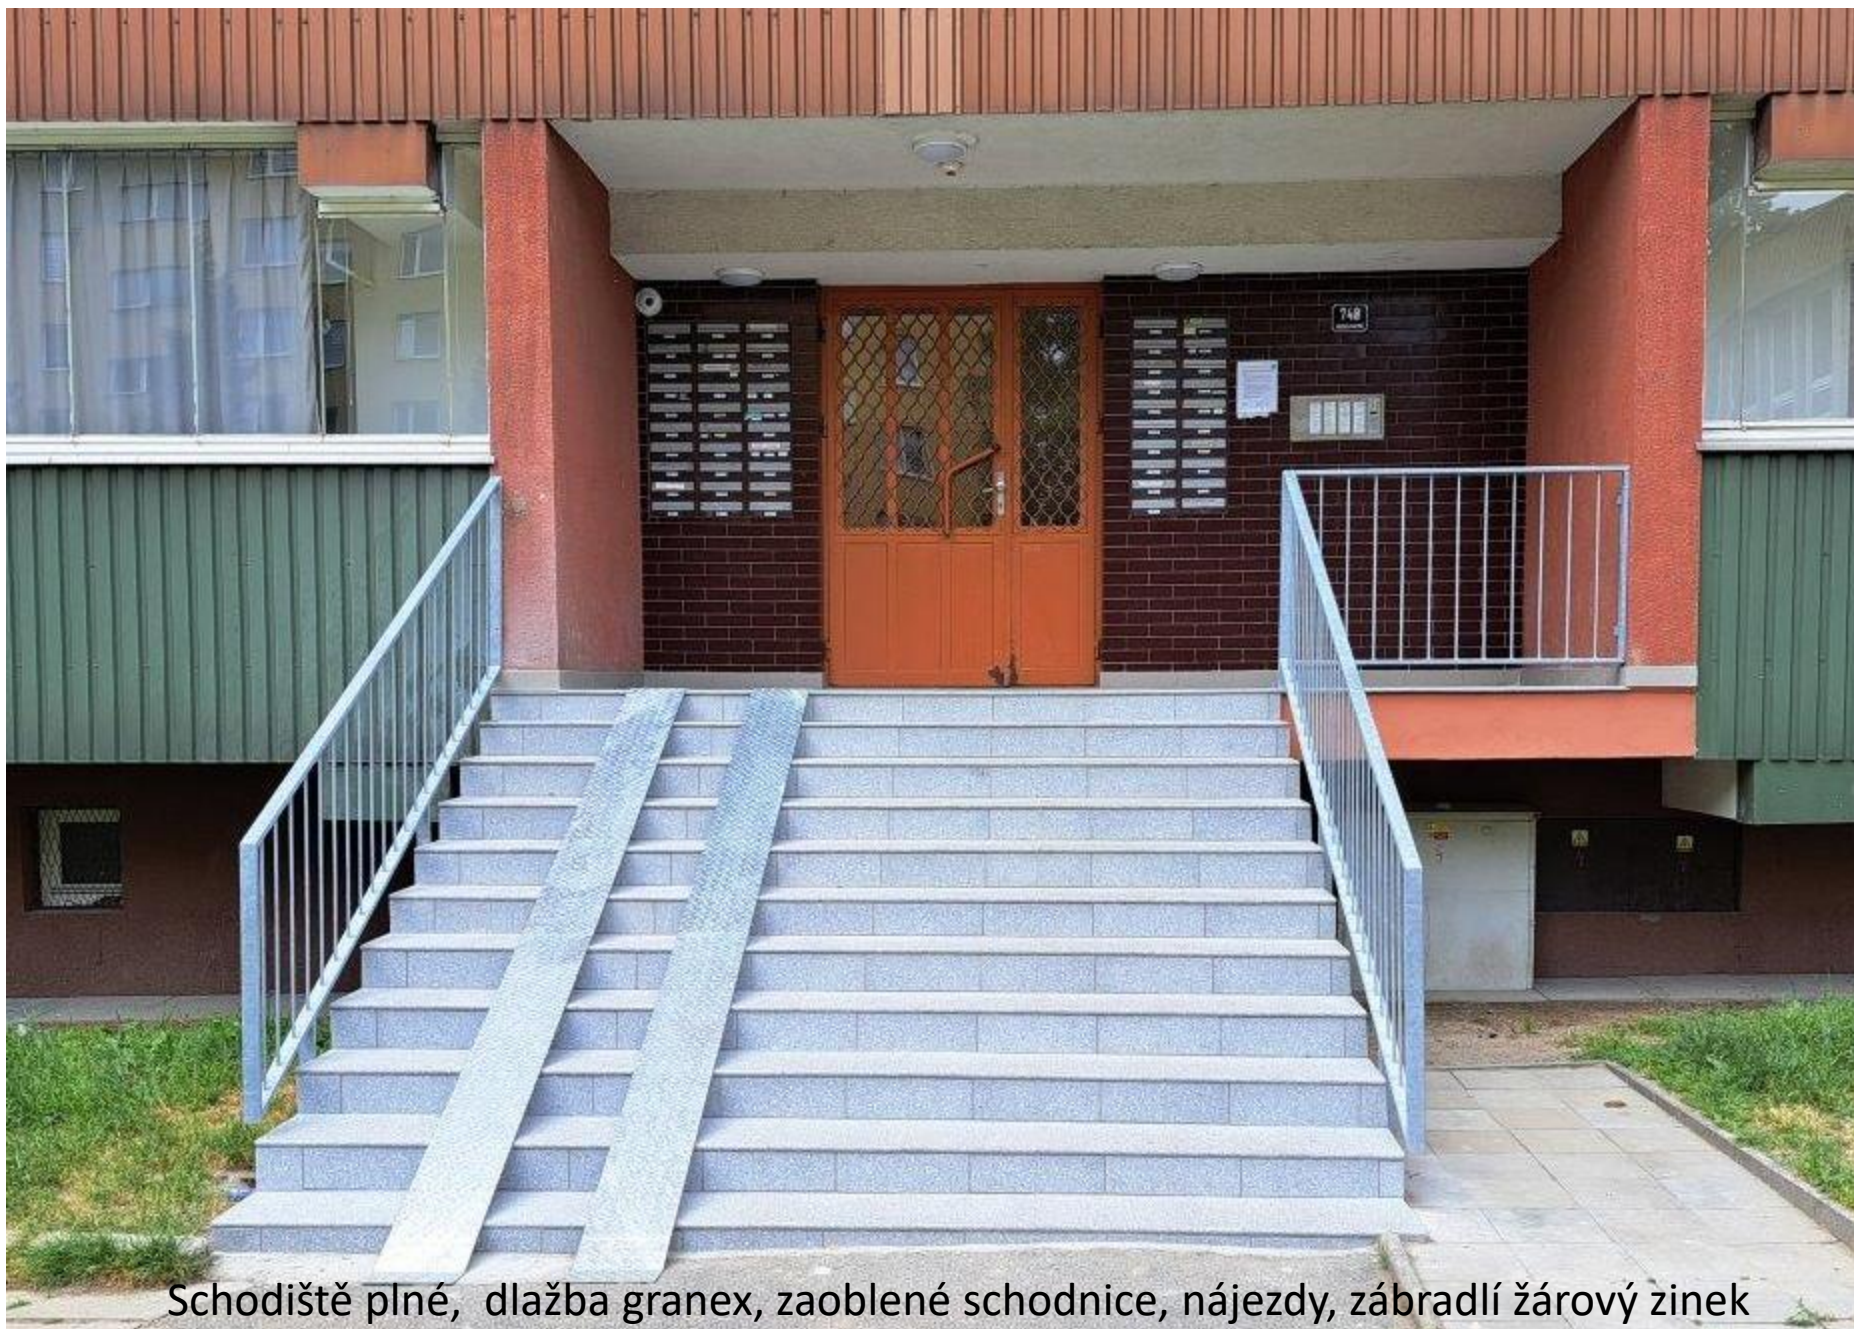
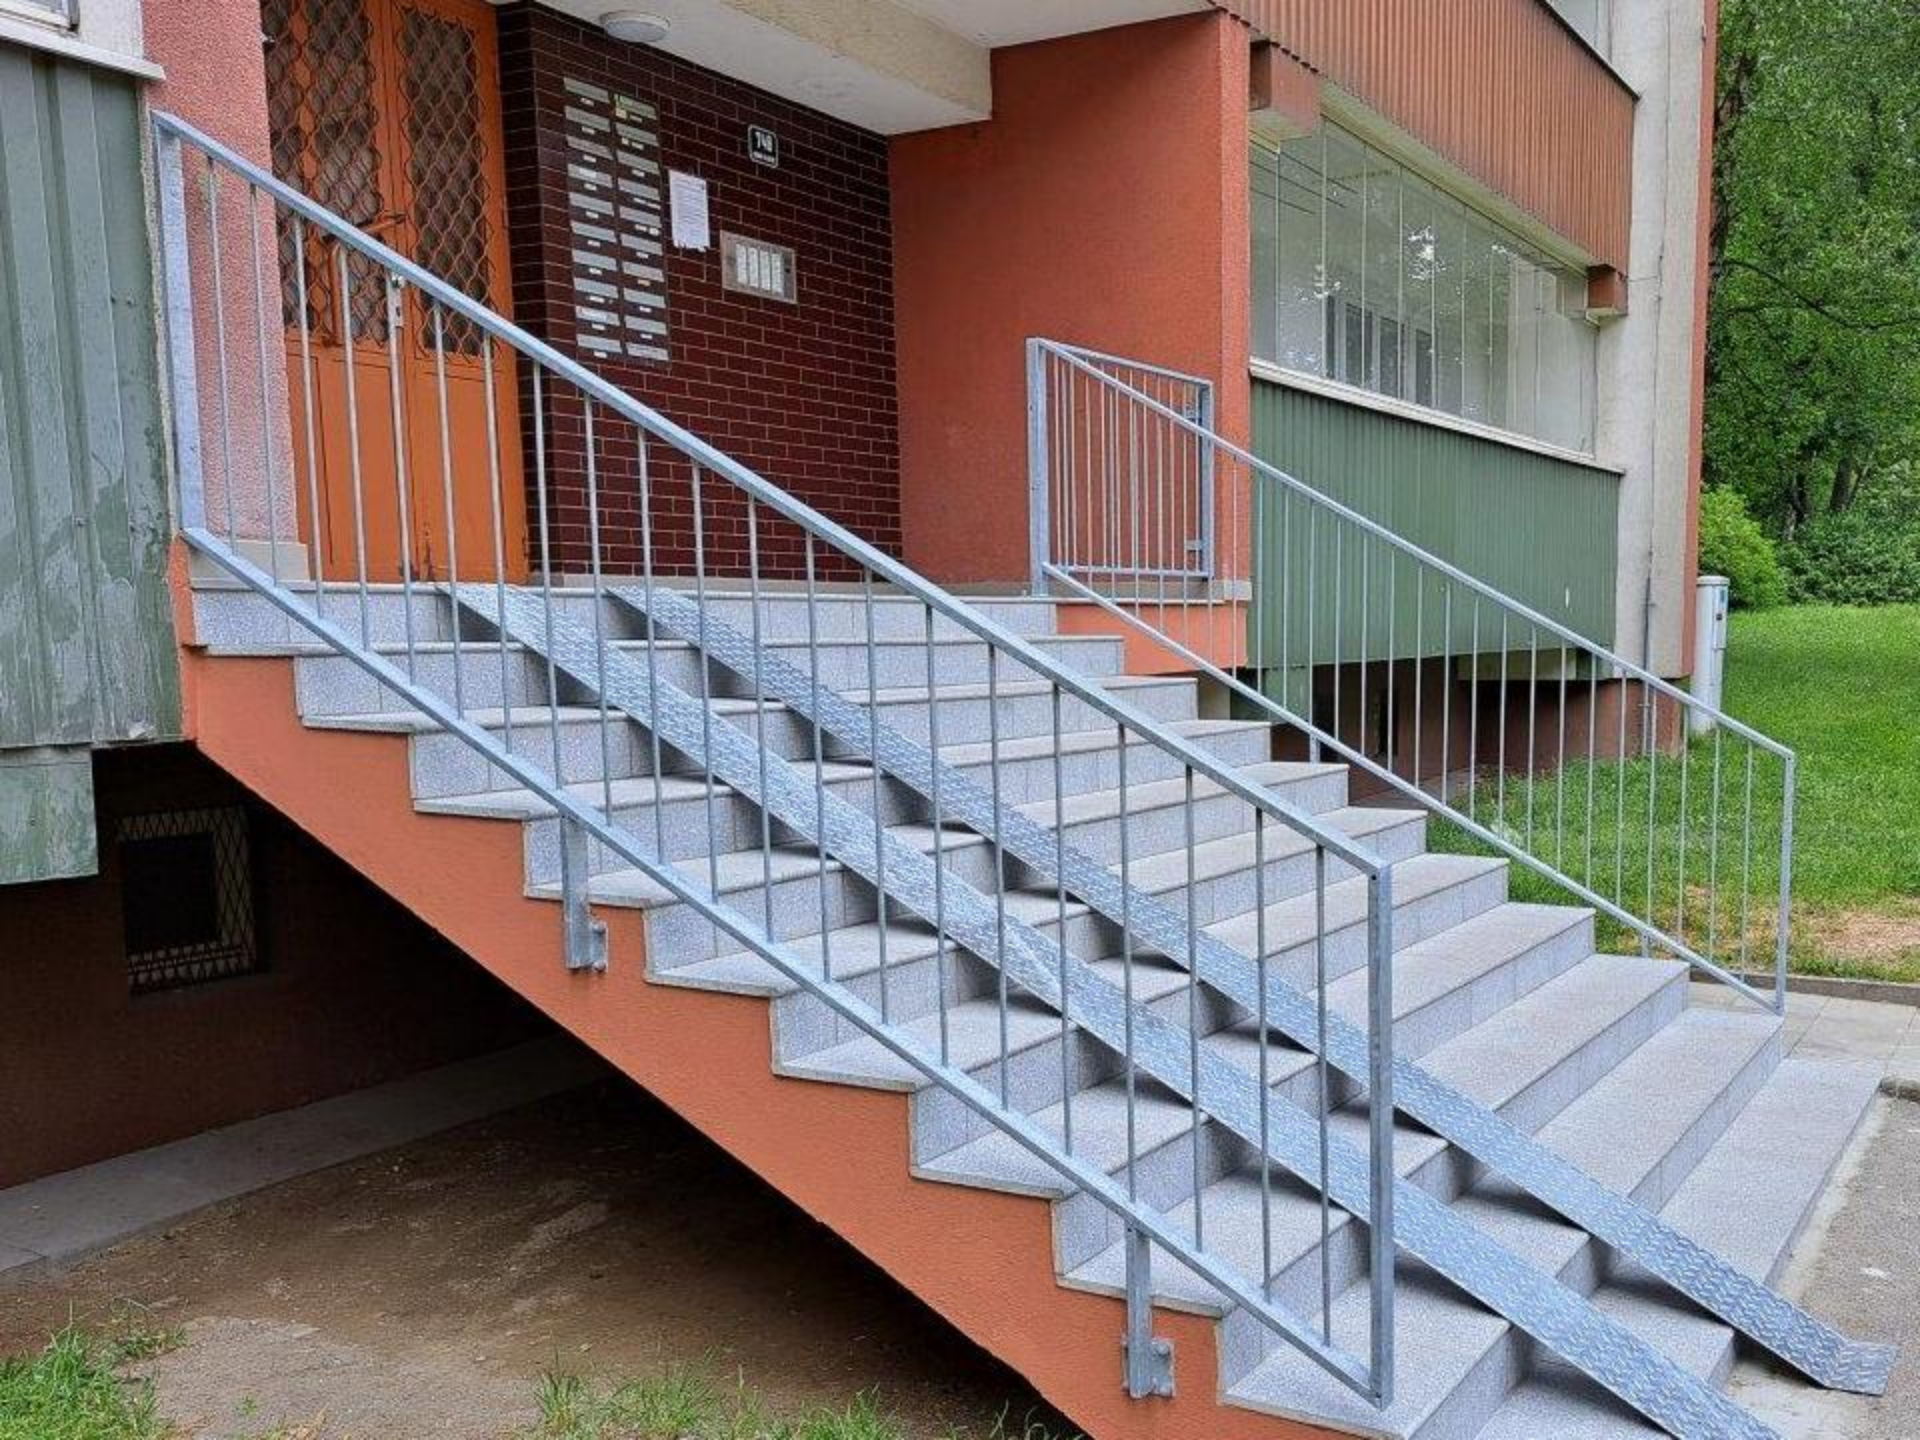
Schodiště plné, dlažba granex, zaoblené schodnice, nájezdy, zábradlí žárový zinek

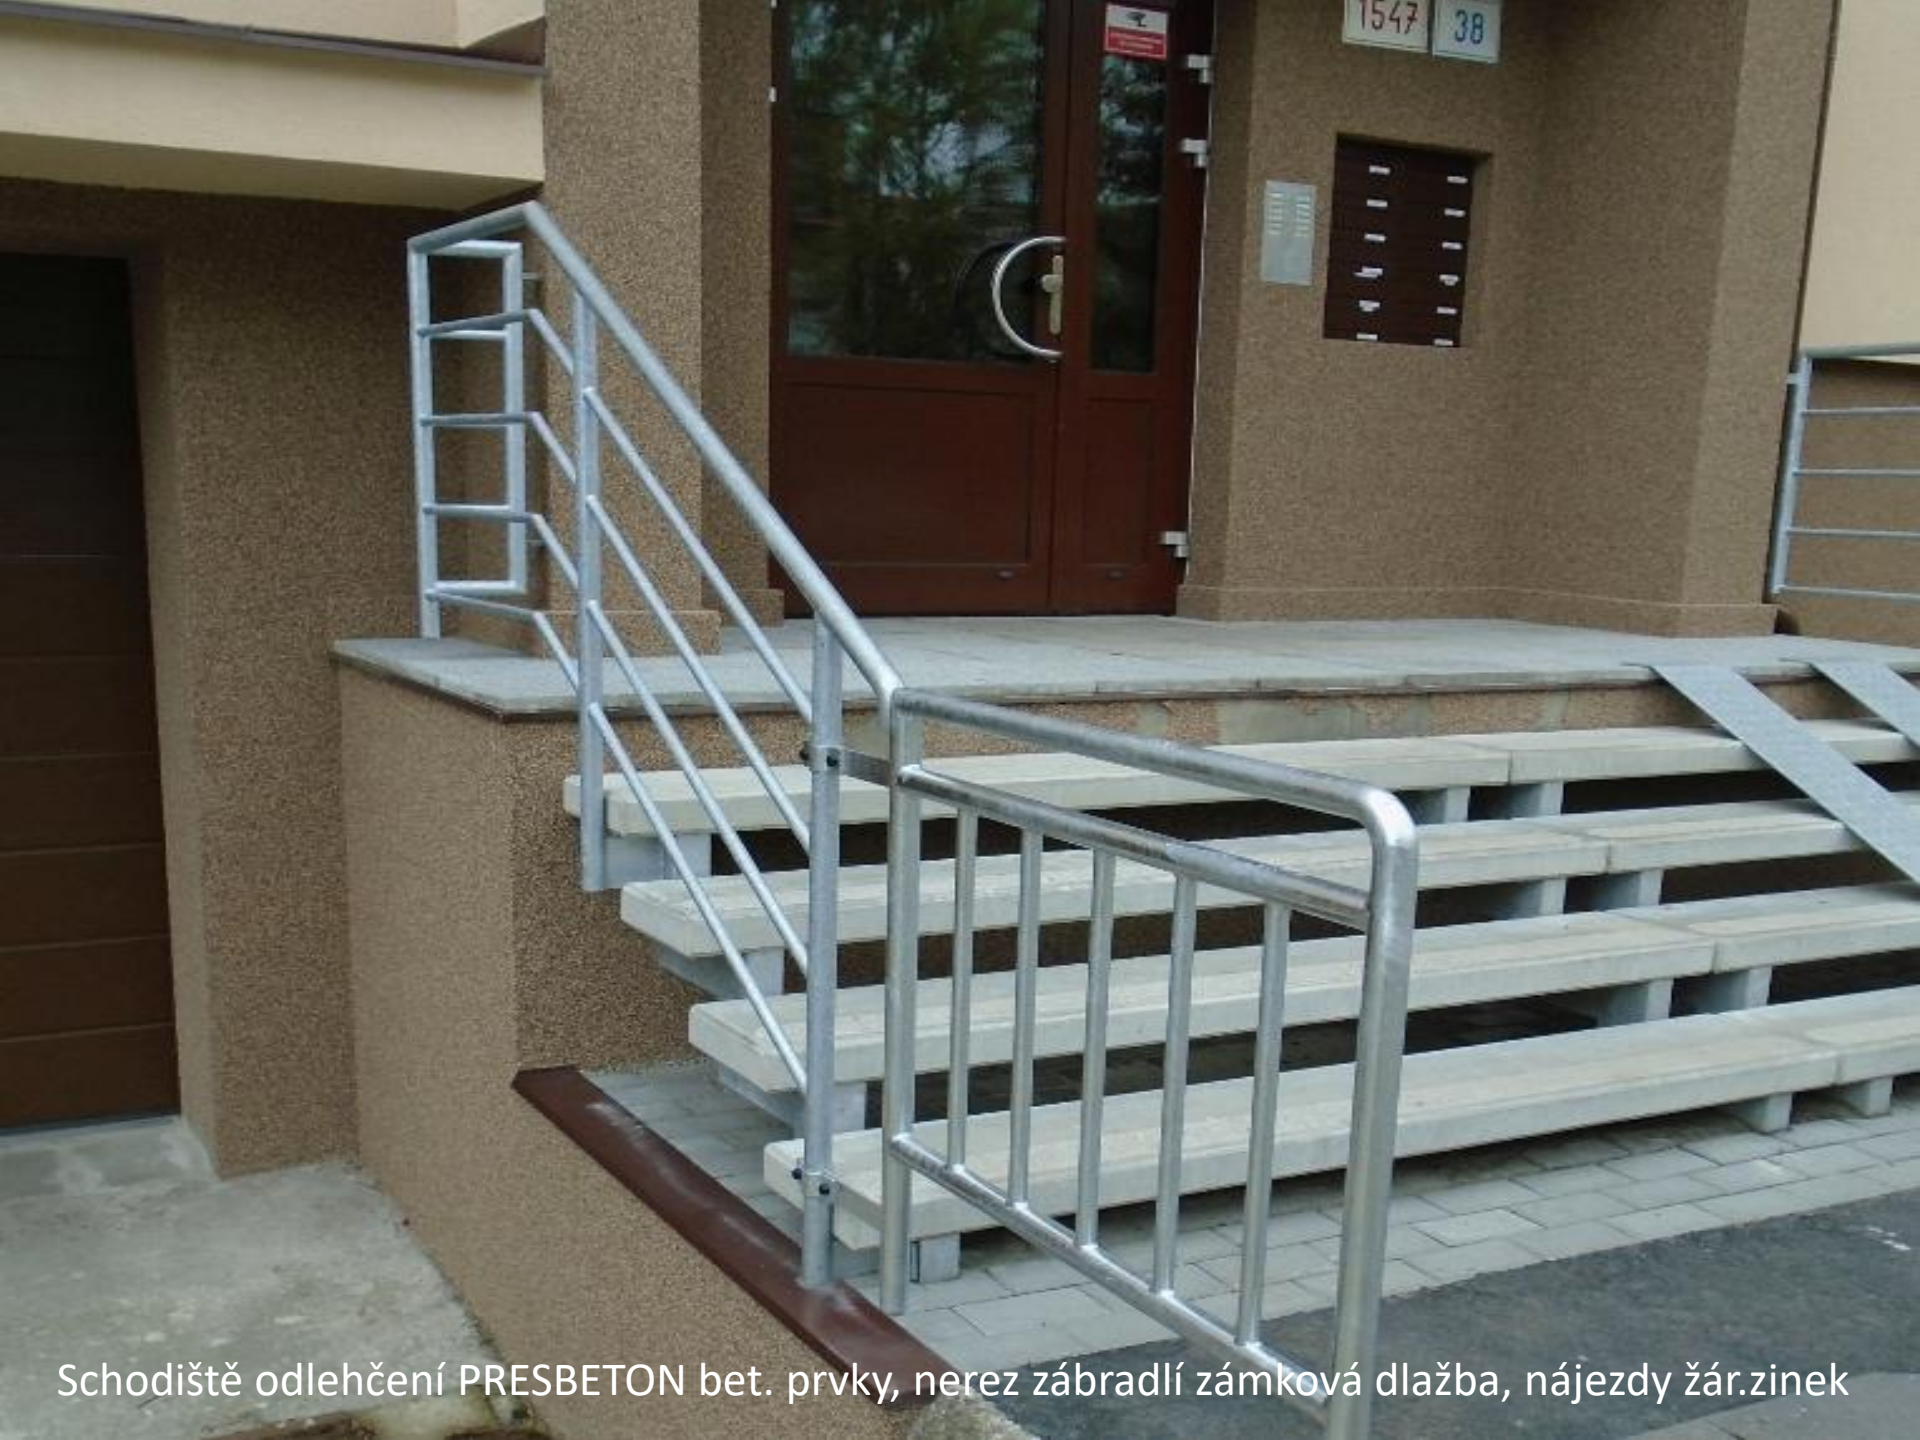
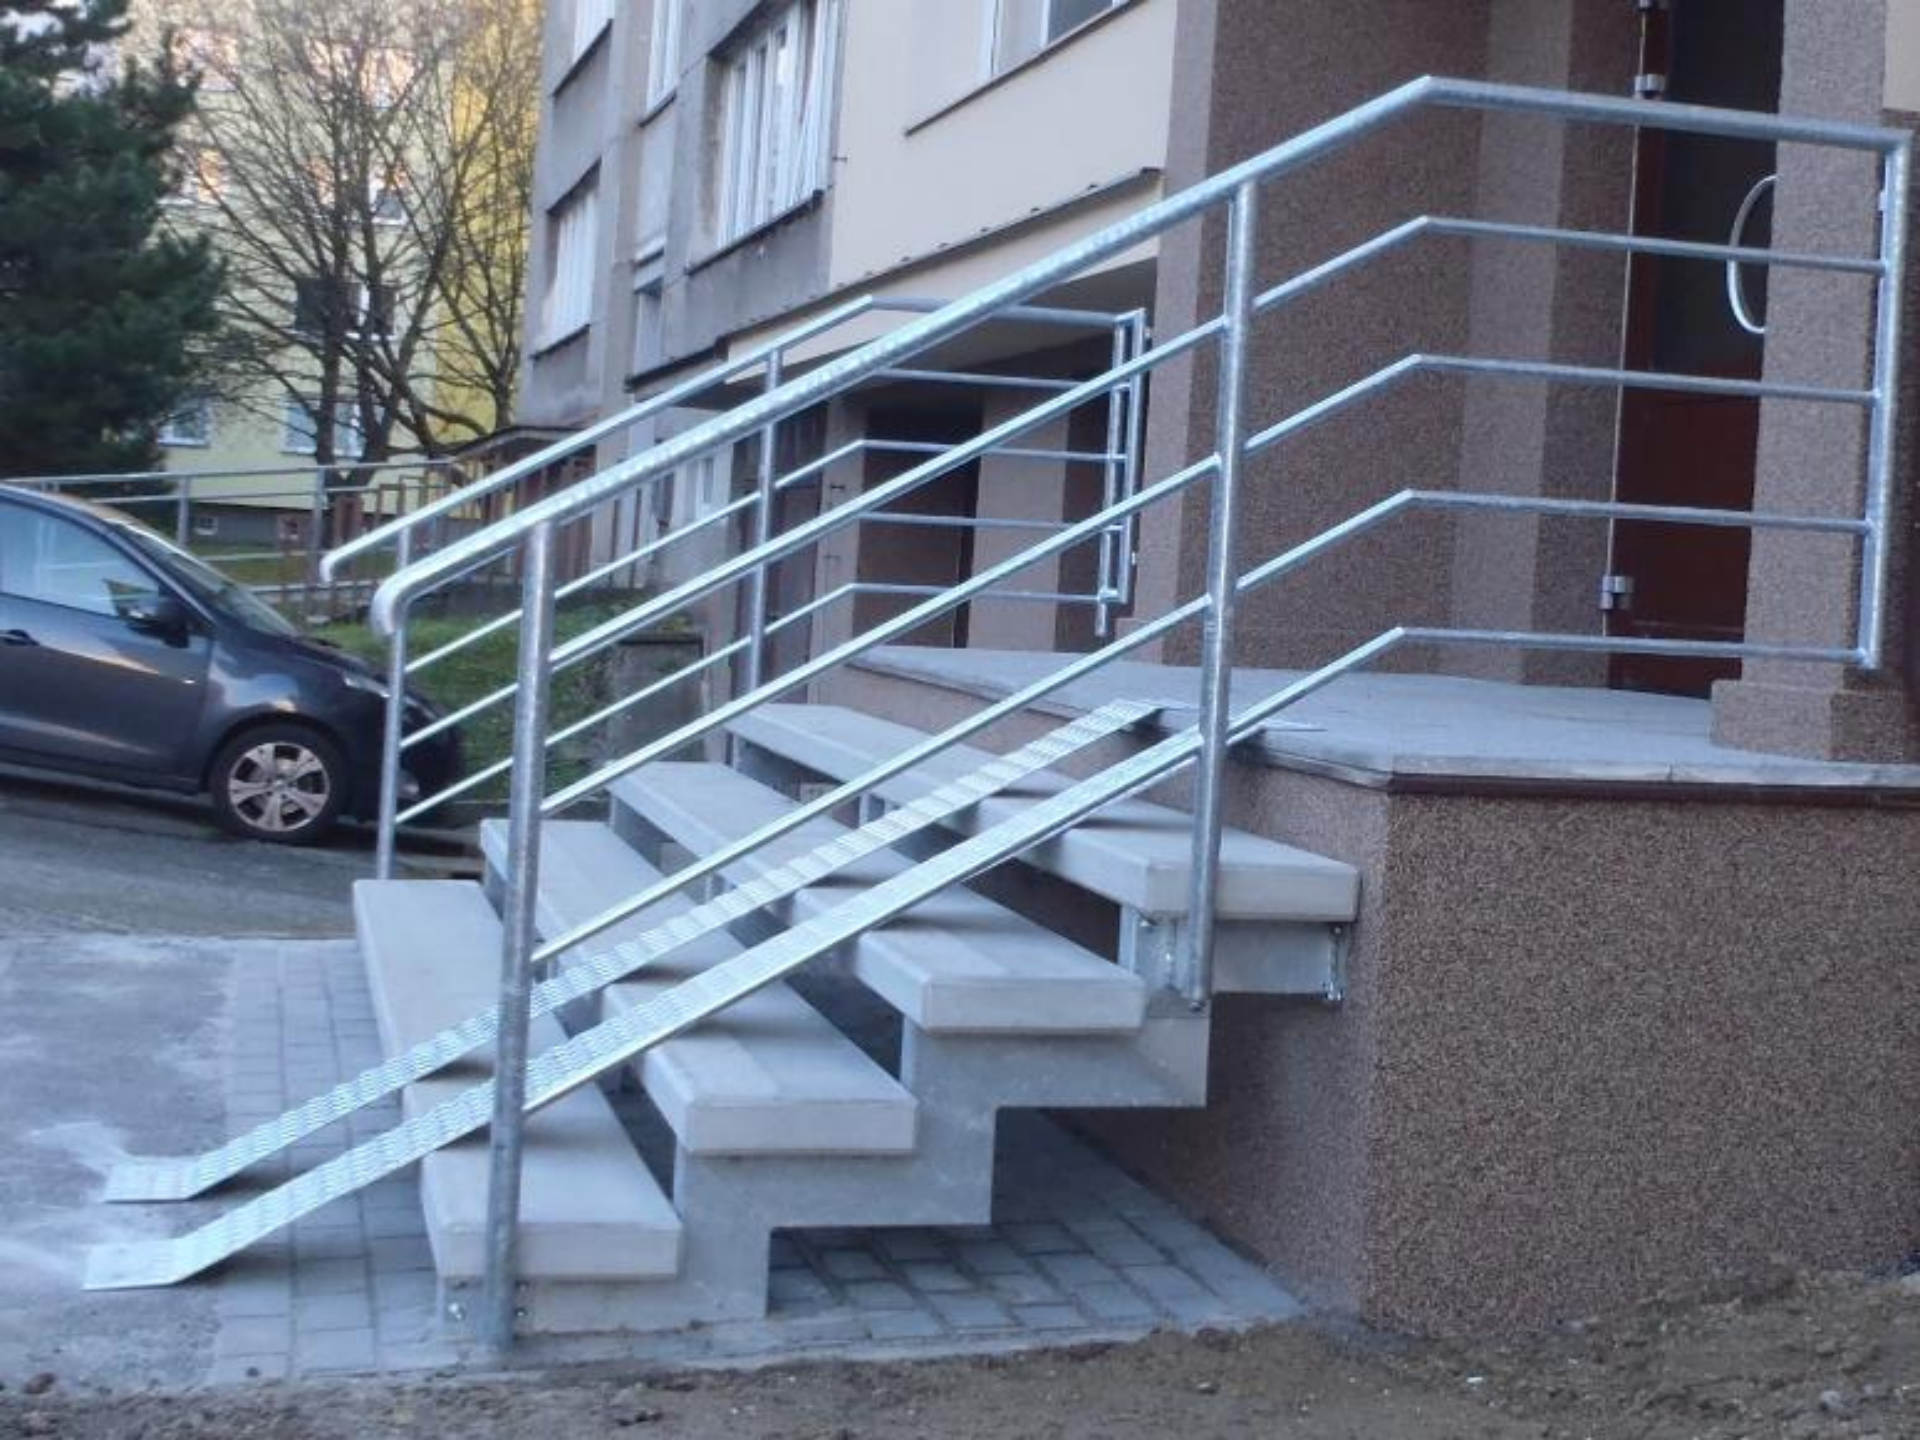
Schodiště odlehčení PRESBETON bet. prvky, nerez zábradlí zámková dlažba, nájezdy žár.zinek

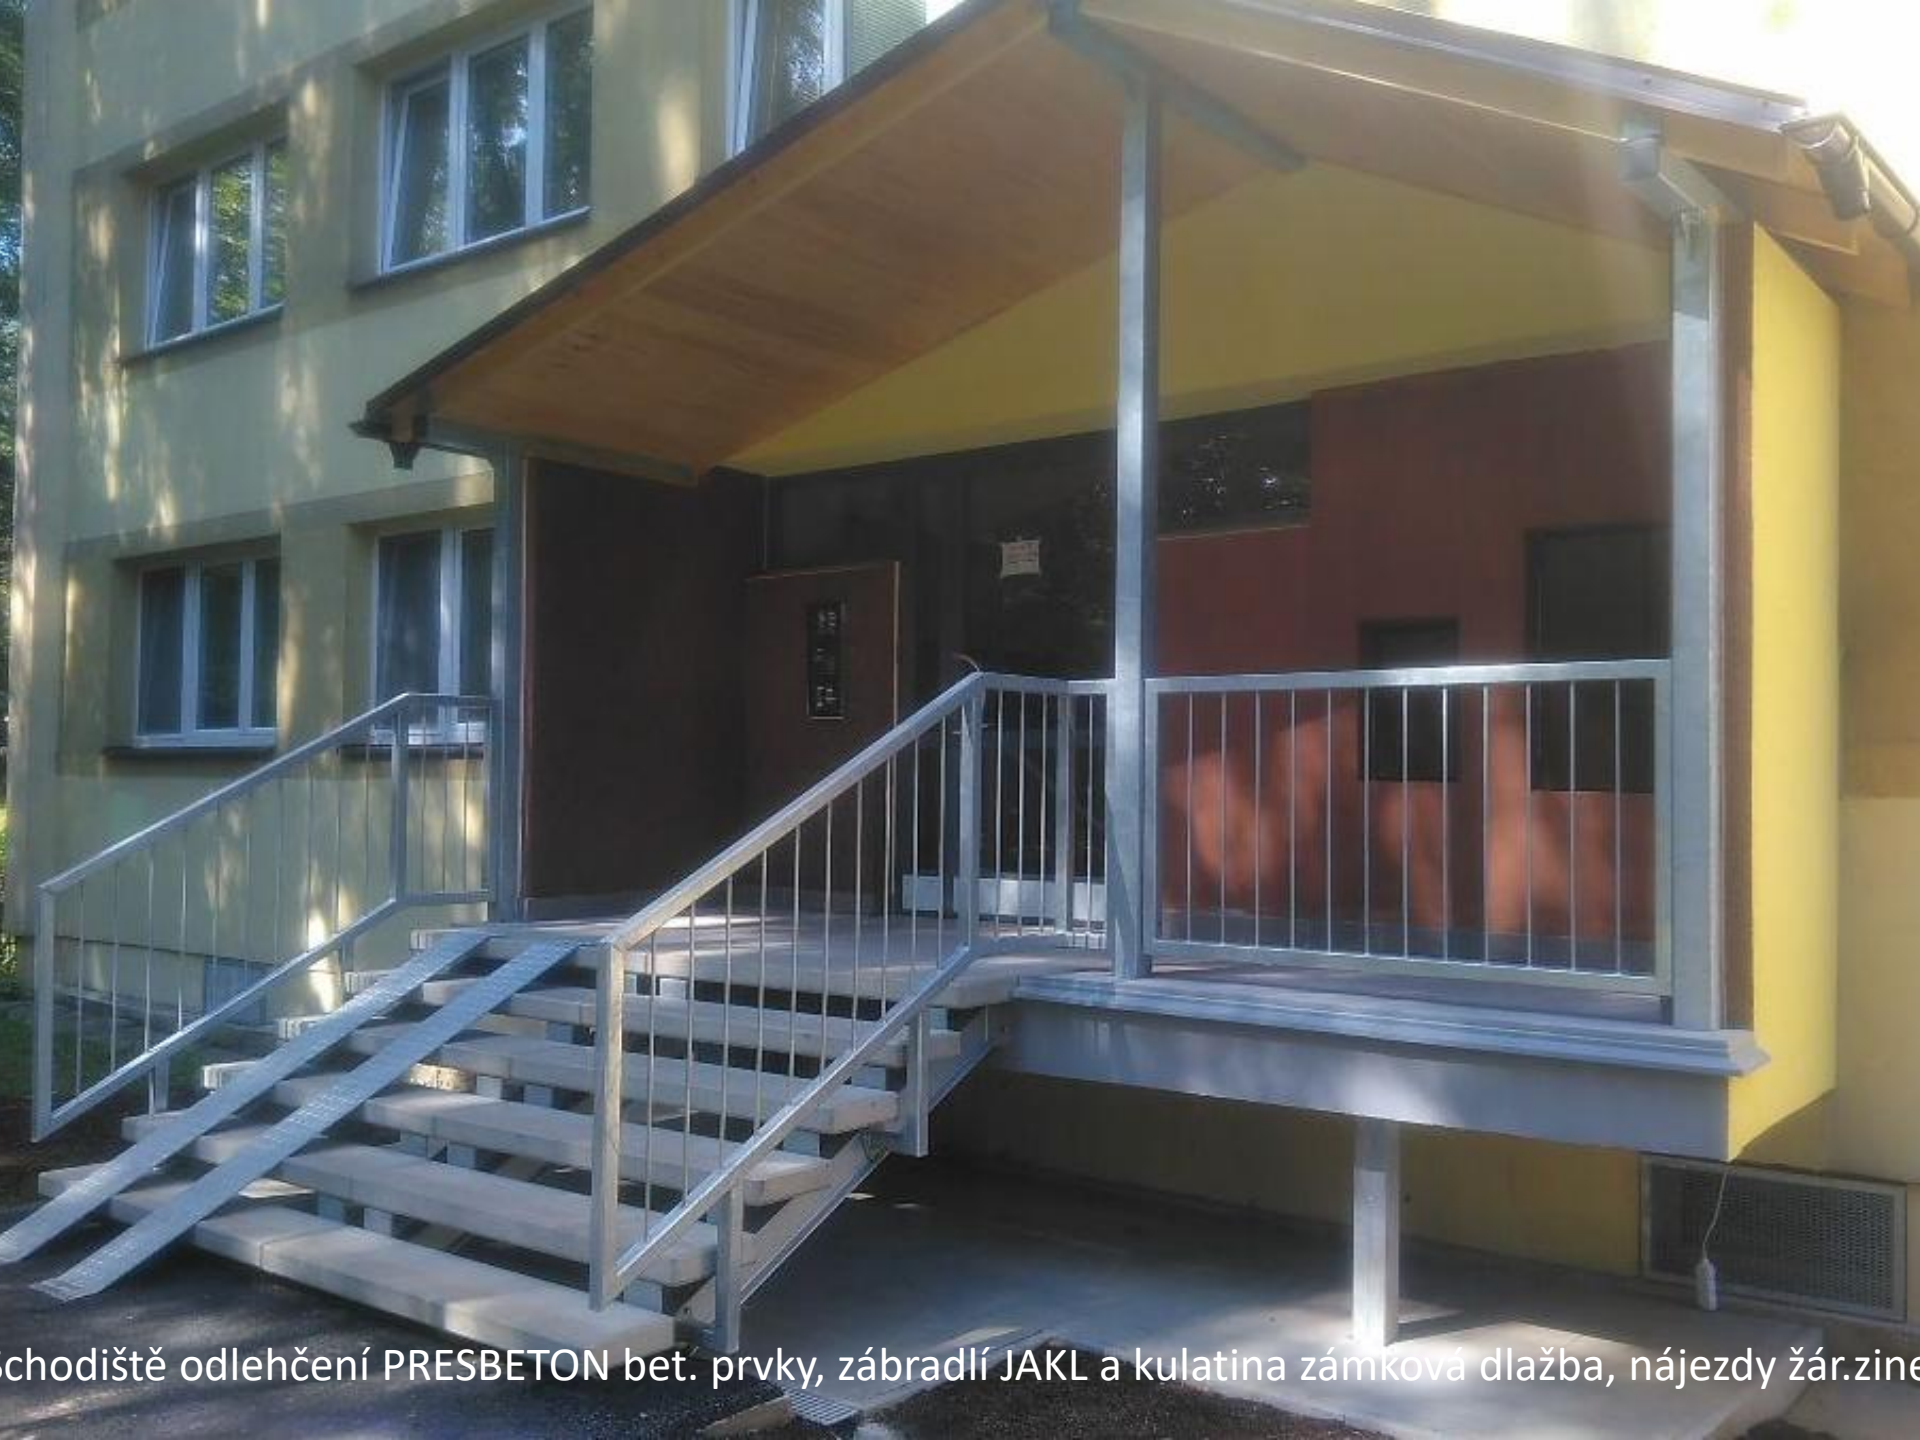
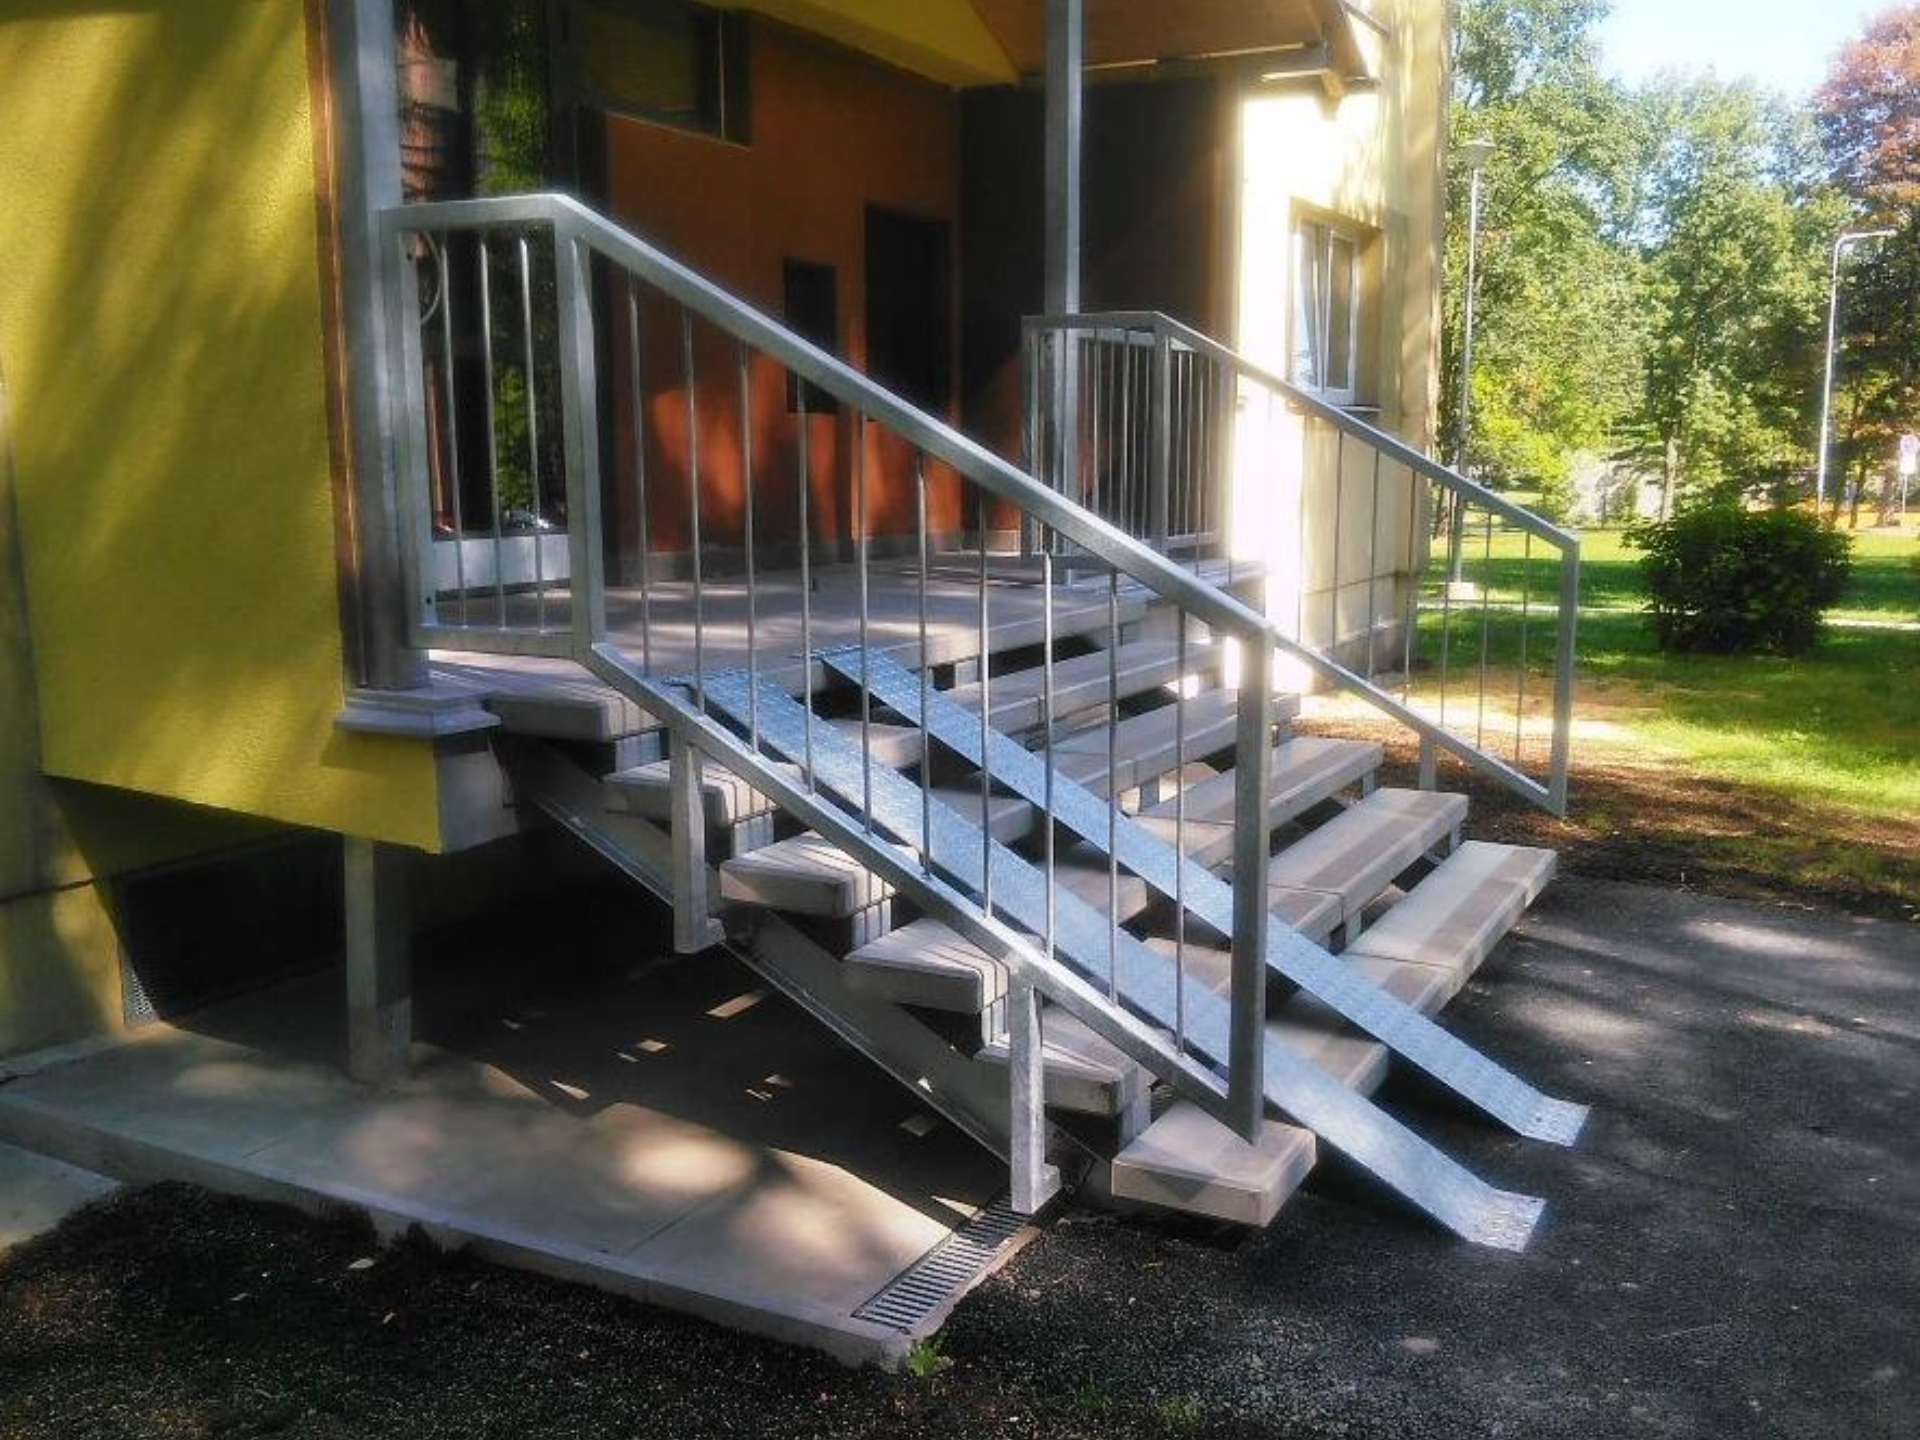
chodiště odlehčení PRESBETON bet. prvky, zábradlí JAKL a kulatina zámková dlažba, nájezdy žár.zine
