SKLEPEK[®]

Variabilní ocelové sklepní kóje

KATALOG

rekonstrukce venkovního schodiště

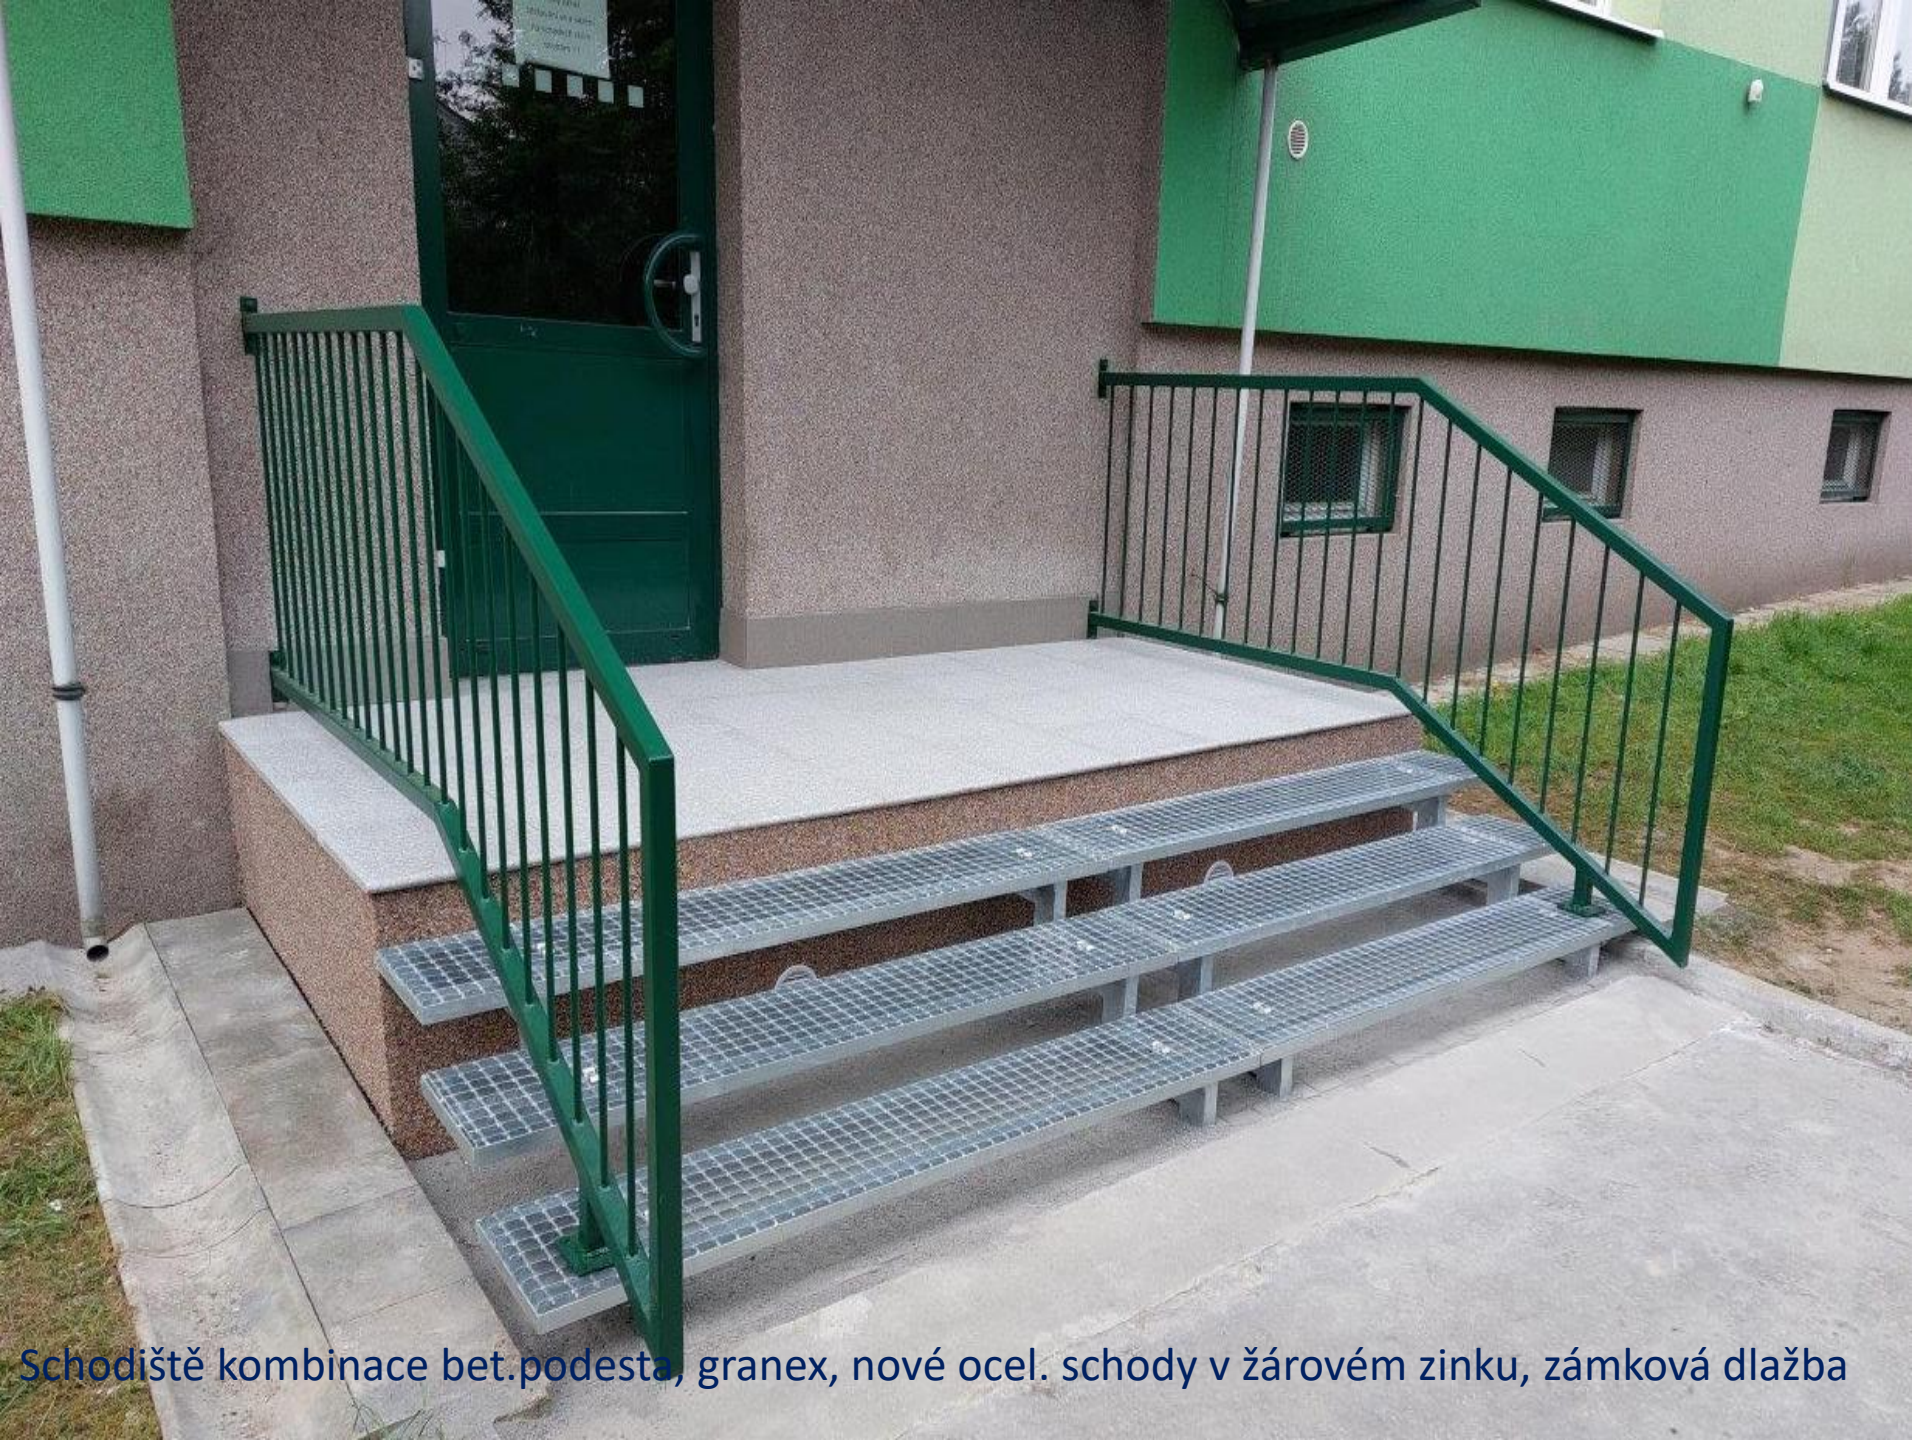
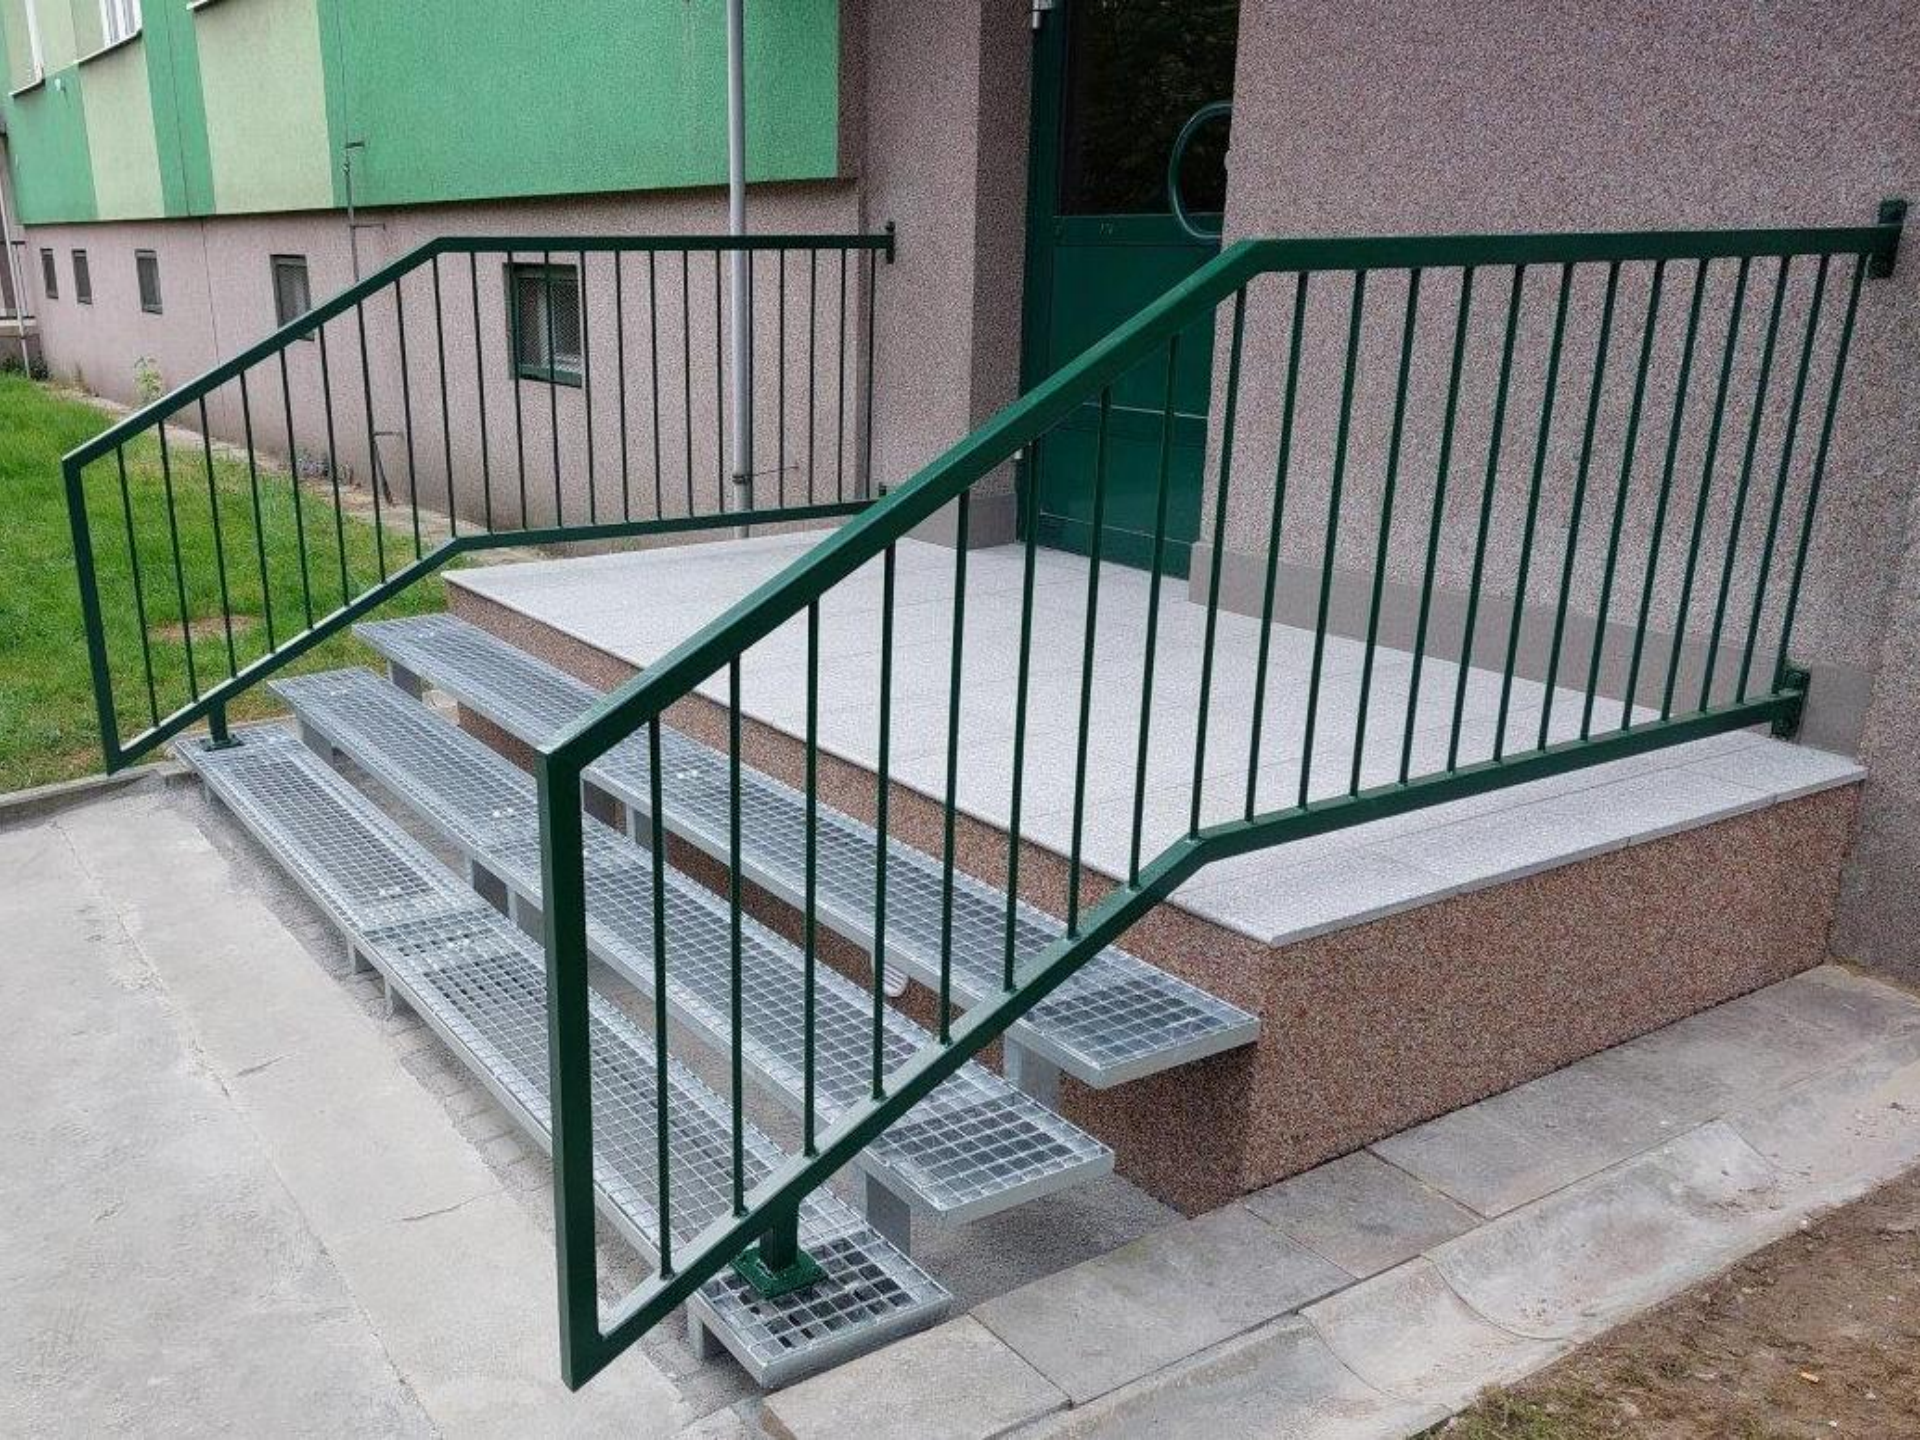
Schodiště kombinace bet.podesta, granex, nové ocel. schody v žárovém zinku, zámková dlažba

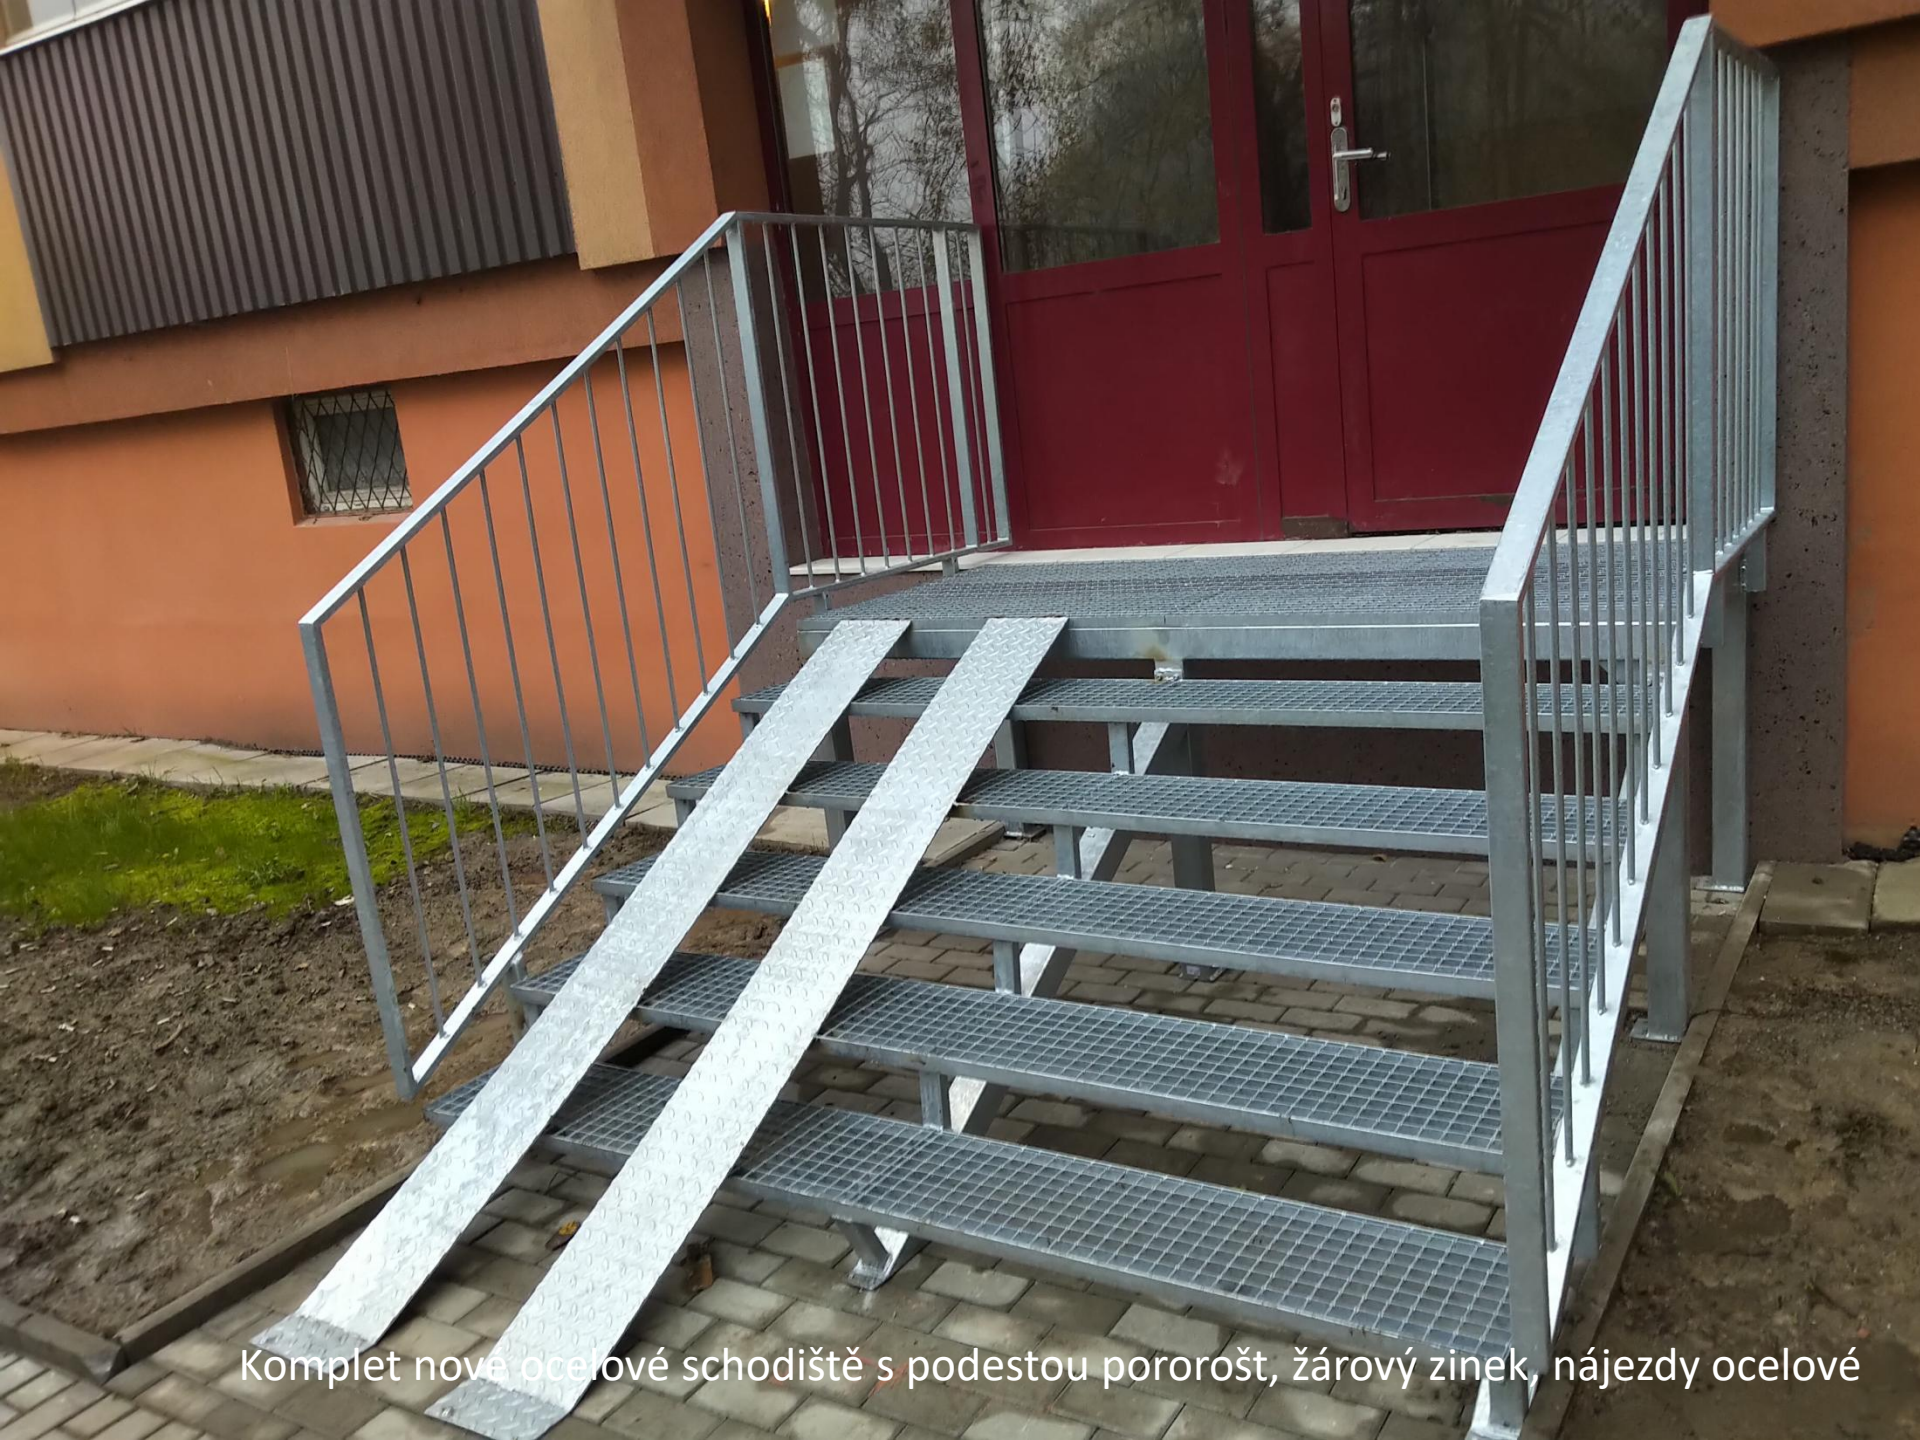
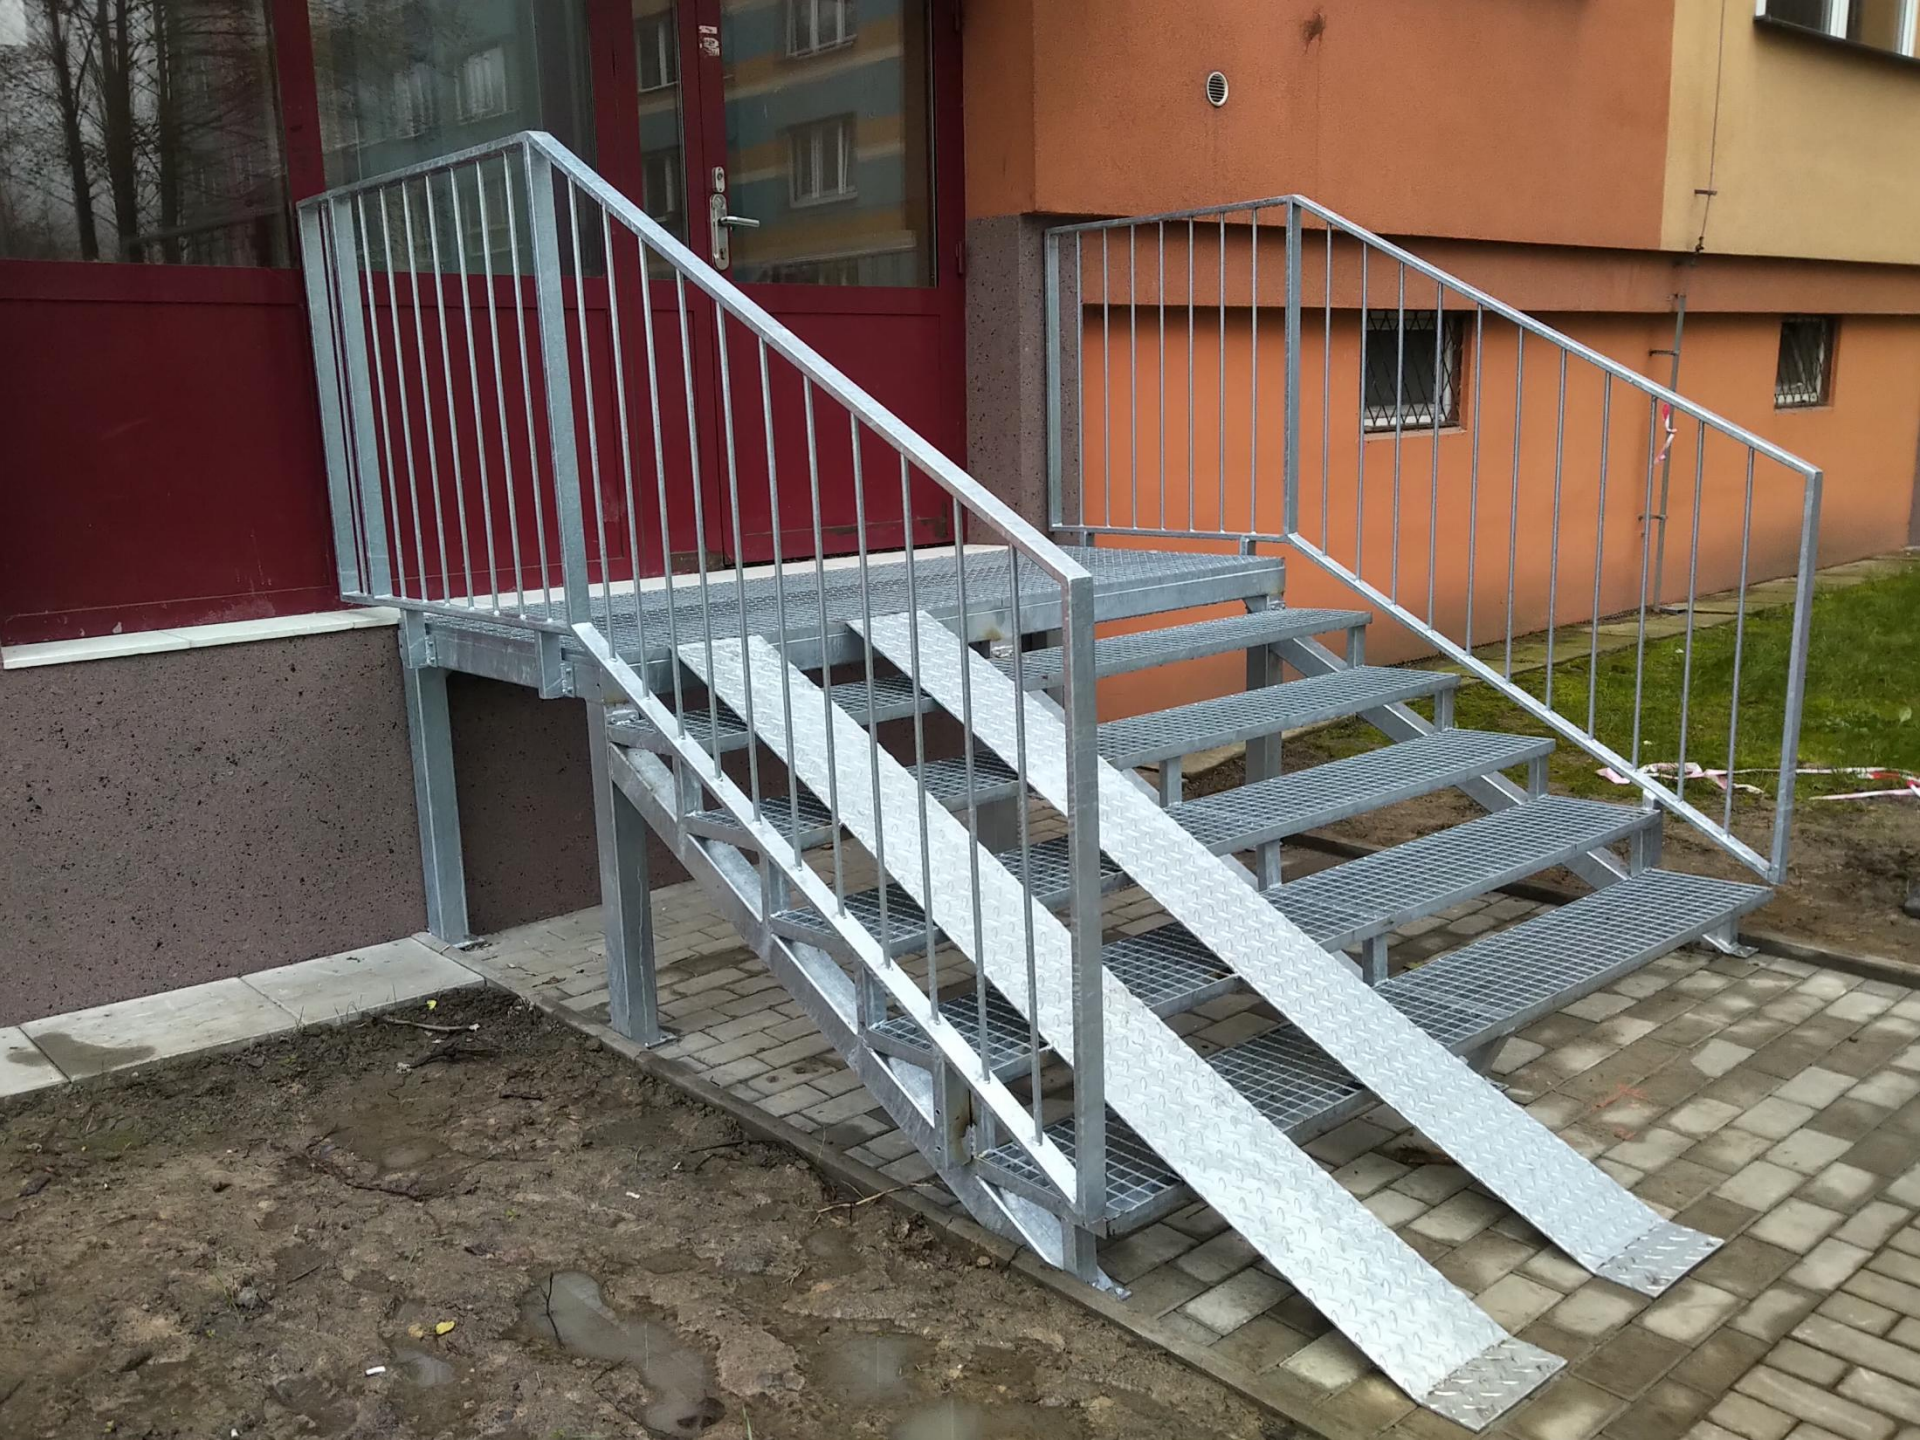
Komplet nové ocelové schodiště s podestou pororošť, žárový zinek, nájezdy ocelové

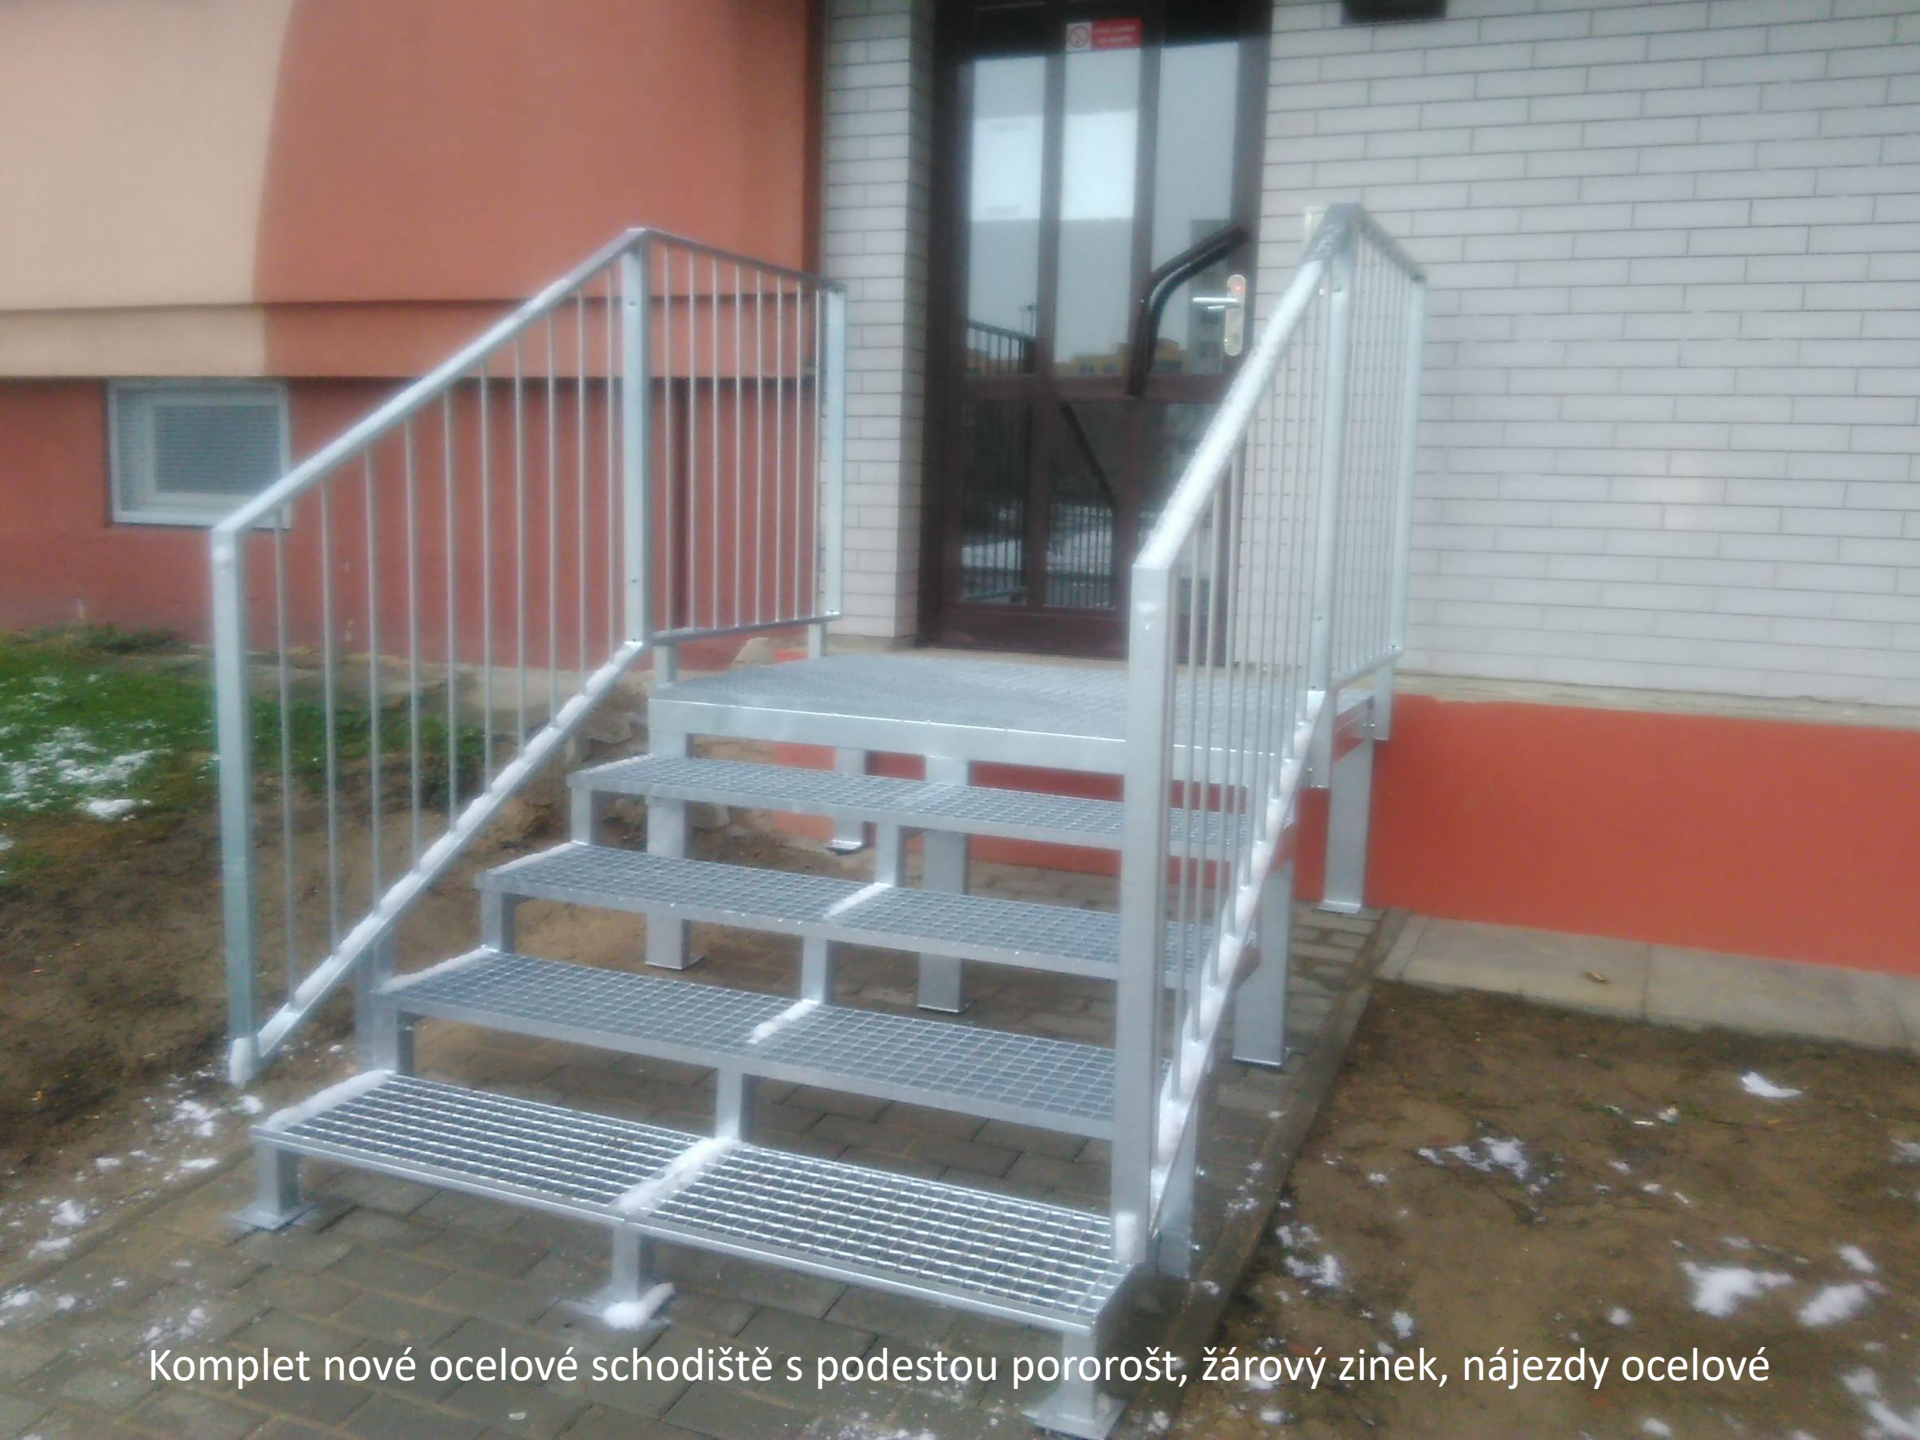
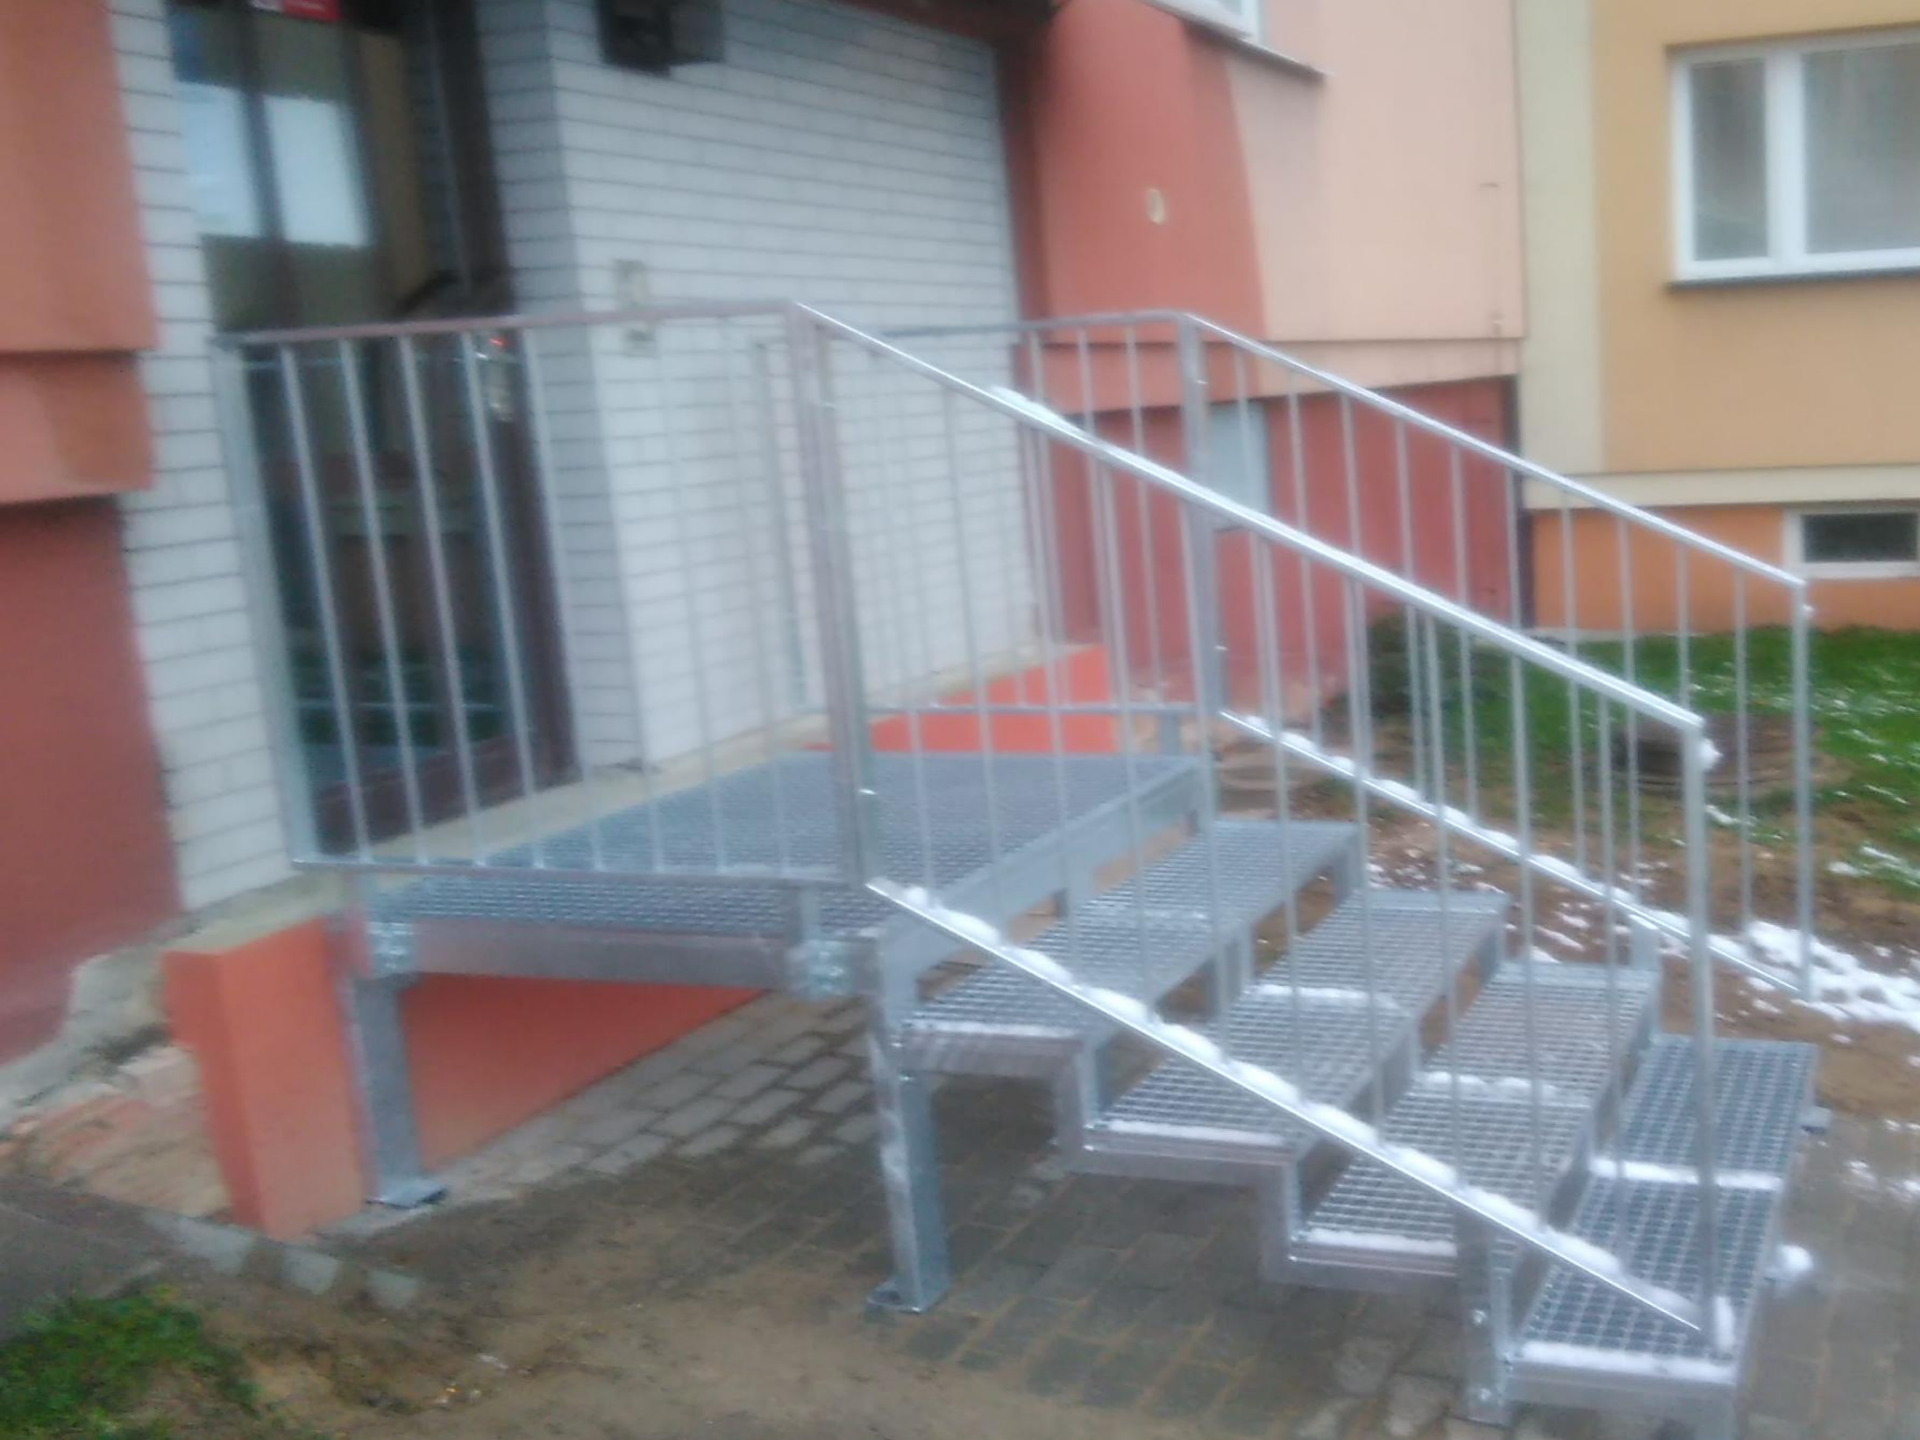
Komplet nové ocelové schodiště s podestou pororošt, žárový zinek, nájezdy ocelové
